Einschätzung von Durchlass-Bauwerken und Gefährdung des Fischotters

Aufnahme Nummer: 2445-021

Aufnahme-Datum: 26.03.2009

Gewässername: k.A.
Lage: östlich Zirzow
Straße: K 65
Kreisstraße
Todfunde: 0

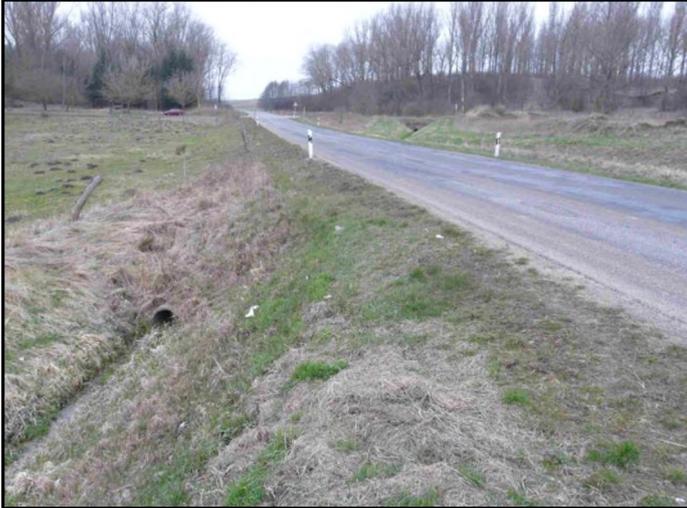
Nr.: 2445-021_001_go.JPG

Bedeutung im Habitatverbund: mittel
Verkehrsdichte: gering
Brückenindex: 0,015
Durchlass-Tauglichkeit: unpassierbar

"Aufnahme betrifft beide Durchlässe an der Kreisstraße, Struktur und Lösung entsprechen sich."
