Einschätzung von Durchlass-Bauwerken und Gefährdung des Fischotters

Aufnahme Nummer: 2445-023

Aufnahme-Datum: 26.03.2009

Gewässername: k.A.
Lage: östlich Zirzow, südlich Marderberg
Straße: L 27
Landesstraße
Totfunde: 0

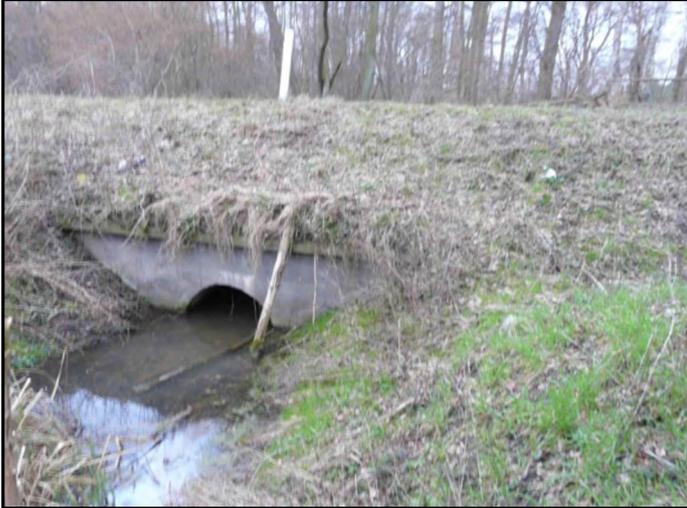
Nr.: 2445-023_001_go.JPG

Brückentyp: Rohrdurchlass

Lichte Breite [m]: 0,9
Lichte Höhe [m]: 0,3
Bermen-Anzahl: keine
Bermenform: k.A.

Bedeutung im Habitatverbund: sehr hoch
Verkehrsdichte: gering
Brückenindex: 0,021
Durchlass-Tauglichkeit: unpassierbar

Priorität Festlegung: oberste Priorität
