Einschätzung von Durchlass-Bauwerken und Gefährdung des Fischotters

Aufnahme Nummer: 2445-024

Aufnahme-Datum: 26.03.2009

Gewässername: Aalbach
Lage: südlich Zirzower Mühle
Straße: k.A.
Bahntrasse
Totfunde: 0

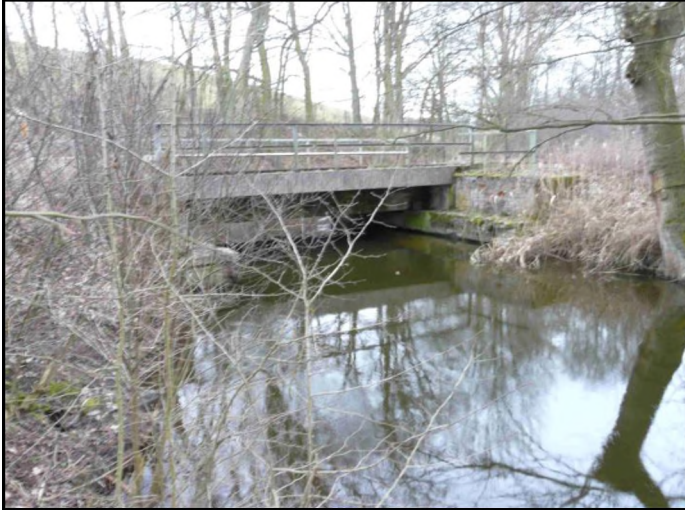
Nr.: 2445-024_001_go.JPG

Brückentyp: Kastenbrücke
Durchlaß Durchmesser: k.A.

Lichte Breite [m]: 4
Lichte Höhe [m]: 0,5
Bermen-Anzahl: keine
Bermenform: k.A.

Bedeutung im Habitatverbund: sehr hoch
Verkehrsdichte: gering
Brückenindex: 0,4
Durchlass-Tauglichkeit: bedingt geeignet

Priorität Festlegung: **mittel**

Trennung Wehr Durchlass	<input type="checkbox"/>	keine notwendig	<input type="checkbox"/>
Installation oberhalb Wehr	<input type="checkbox"/>	Markierstruktur Steinsch	<input checked="" type="checkbox"/>
Installation unterhalb Wehr	<input type="checkbox"/>	Markierstruktur Ufersubstrat	<input type="checkbox"/>
Entfernung Rechen	<input type="checkbox"/>	Markierstruktur Laufbohle fest	<input checked="" type="checkbox"/>
Entfernung sonstige Hindernisse	<input type="checkbox"/>	Markierstruktur Laufbohle schwimmend	<input type="checkbox"/>
Kastendurchlass/Maul eins. Berme	<input type="checkbox"/>	Markierstruktur Podest	<input type="checkbox"/>
Kastendurchlass/Maul beids. Berme	<input type="checkbox"/>	Verrohrung öffnen	<input type="checkbox"/>
Markierstruktur einseitig	<input checked="" type="checkbox"/>	Leit-/Schutzzäune notwendig	<input type="checkbox"/>
Markierstruktur beidseitig	<input type="checkbox"/>	Leitstrukturen/ -senken einrichten	<input type="checkbox"/>

"Detailplanung vor Ort"
