# Einschätzung von Durchlass-Bauwerken und Gefährdung des Fischotters

Aufnahme Nummer: 2445-026 Aufnahme-Datum: 26.03.2009

Gewässername: Malliner Wasser  
Lage: nördlich Klärwerk Weitin  
Straße: k.A.  
Bahntrasse  
Todfunde: 0

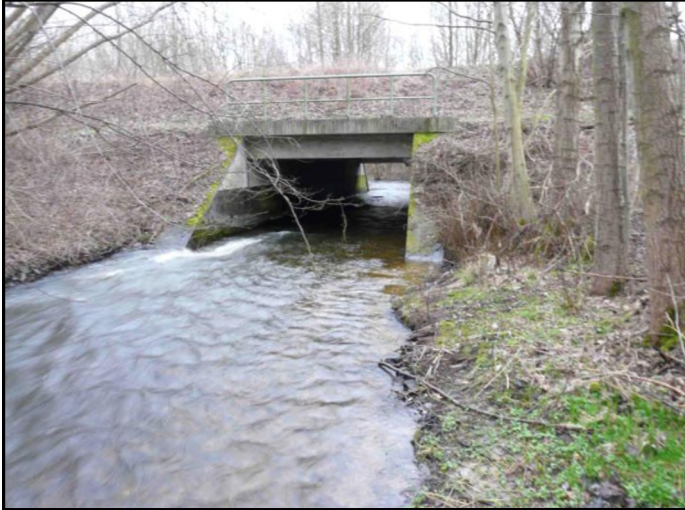
Nr.: 2445-026\_001\_go.JPG

"Wechsel führt neben Brücke über Gleise, Brücke auf Grund der Fließgeschwindigkeit nicht zu durchschwimmen.  
Maßnahmen kurzfristig: Laufbohle rechtes Brückenlager, links Turbulenzen zu stark. Langfristig weit überspannende Brücke mit beidseitigen Bermen"
