Einschätzung von Durchlass-Bauwerken und Gefährdung des Fischotters

Aufnahme Nummer: 2445-027

Aufnahme-Datum: 26.03.2009

Gewässername: Altarm Maliner Wasser
Lage: nördlich Klärwerk Weitin
Straße: k.A.
Bahntrasse
Todfunde: 0

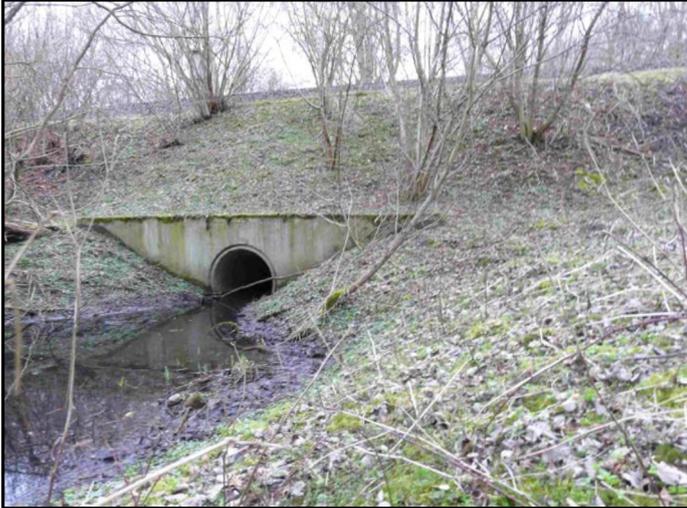
Nr.: 2445-027_001_go.JPG

Brückentyp: Rohrdurchlass	Durchlaß Durchmesser: k.A.
Lichte Breite [m]: 1,2	Brückenlänge [m]: 15
Lichte Höhe [m]: 0,7	
Bermen-Anzahl: keine	
Bermenform: k.A.	
Bermen-Neigung: k.A.	Bermen-Breite [m]: k.A.
Bermen-Verfügbar: k.A.

Bedeutung im Habitatverbund: sehr hoch
Verkehrsdichte: gering
Brückenindex: 0,056
Durchlass-Tauglichkeit: unpassierbar

Priorität Festlegung: hoch
