# Einschätzung von Durchlass-Bauwerken und Gefährdung des Fischotters

Aufnahme Nummer: 2445-028

Aufnahme-Datum: 26.03.2009

Gewässername: Malliner Wasser  
Lage: östlichster Durchlaß nördlich Weitin  
Straße: k.A.  
Bahntrasse  
Todfunde: 0

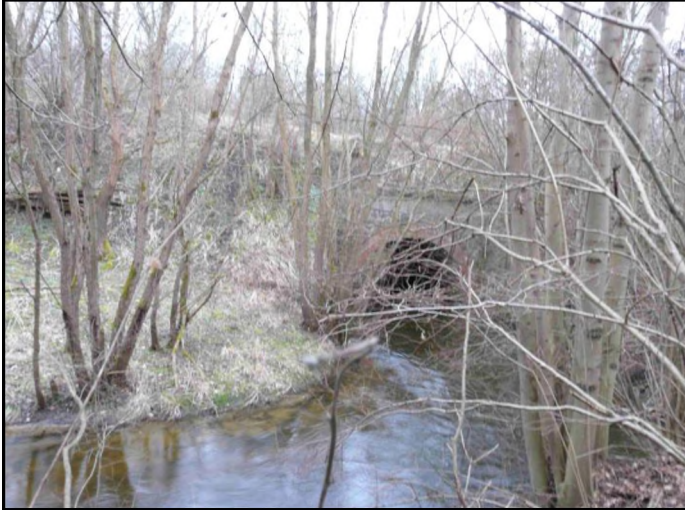
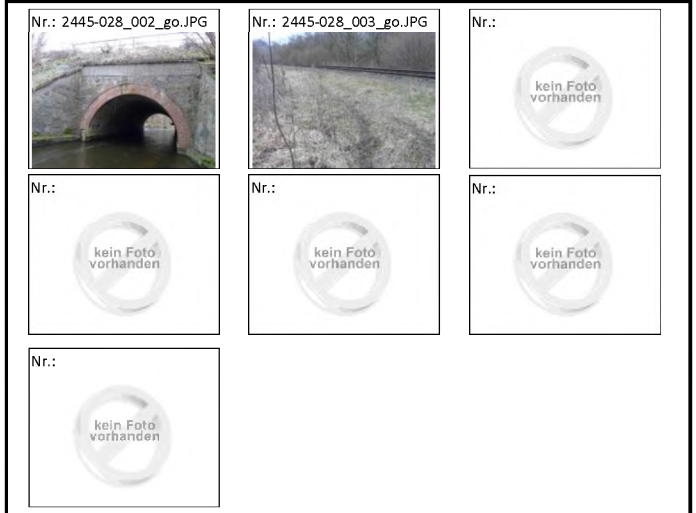
Nr.: 2445-028\_001\_go.JPG

Bedeutung im Habitatverbund: sehr hoch  
Verkehrsdichte: gering  
Brückenindex: 0,833  
Durchlass-Tauglichkeit: ungeeignet

"Es führt ein deutlich ausgeprägter Wechsel über die Gleise. Ein Durchschwimmen erscheint auf Grund der Fließgeschwindigkeit äußerst unwahrscheinlich. Zwischenlösung: Laufbohle mit guter Uferanbindung. Perspektivisch weit überspannende Brücke mit beidseitigen Bermen. Mindestens hohe Bedeutung im Biotopverbund!"
