# Einschätzung von Durchlass-Bauwerken und Gefährdung des Fischotters

Aufnahme Nummer: 2445-029

Aufnahme-Datum: 27.03.2009

Gewässername: k.A.  
Lage: zwischen Alt Rehse und Neu Rähse  
Straße: K 20  
Kreisstraße  
Todfunde: 0

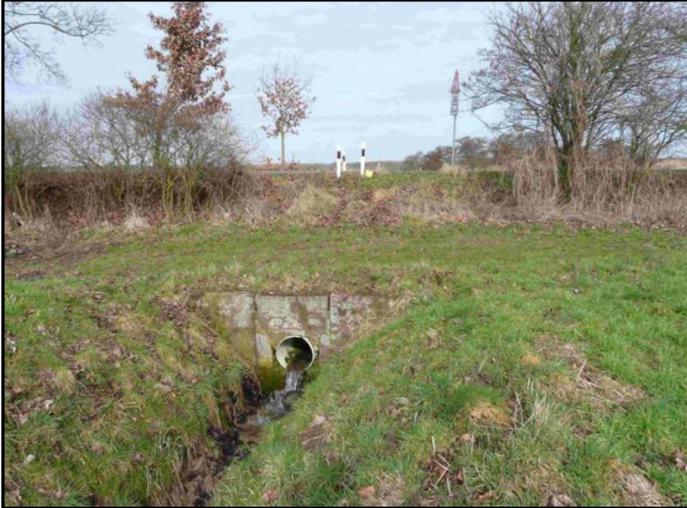
Nr.: 2445-029\_001\_go.JPG

sonstige Störfaktoren: Knick im Durchlaß

Bedeutung im Habitatverbund: mittel  
Verkehrsdichte: gering  
Brückenindex: 0  
Durchlass-Tauglichkeit: unpassierbar

**Priorität Festlegung: sehr hoch**
