# Einschätzung von Durchlass-Bauwerken und Gefährdung des Fischotters

Aufnahme Nummer: 2445-030

Aufnahme-Datum: 27.03.2009

Gewässername: Aalbach  
Lage: westlich Weitin  
Straße: B 104  
Bundesstraße  
Todfunde: 0

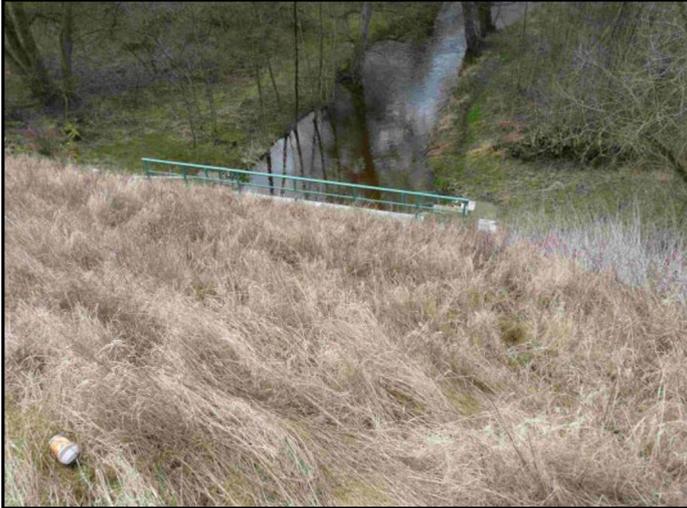
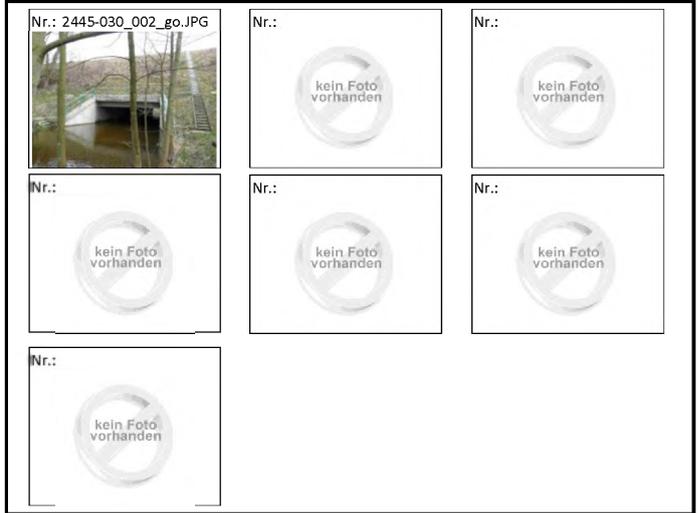
Nr.: 2445-030\_001\_go.JPG

sonstige Störfaktoren: Fließbetteinengung

Bermen-Verfügbar: wechselnd, mehr troc

Lage zu Siedlungen: außerhalb Siedlung  
Kombinierte Brücken: keine kombinierte Brücke  
Gewässerverbund: mehrere Gewässersysteme beidseitig  
Verbund von Feuchtgebieten; auch mit Seen/Teichen  
Passagemöglichkeit für: derzeit keine  
Bottleneck:   
Fähengebiet:

Bedeutung im Habitatverbund: sehr hoch  
Verkehrsdichte: hoch  
Brückenindex: 0,475  
Durchlass-Tauglichkeit: bedingt geeignet

"Beide Bermen ca. 20 cm höher gestalten, derzeit beide geflutet"
