# Einschätzung von Durchlass-Bauwerken und Gefährdung des Fischotters

Aufnahme Nummer: 2445-032

Aufnahme-Datum: 20.03.2009

Gewässername: Lindebach  
Lage: in Neubrandenburg-Monkeshof  
Straße: L 28  
Landesstraße  
Totfunde: 0

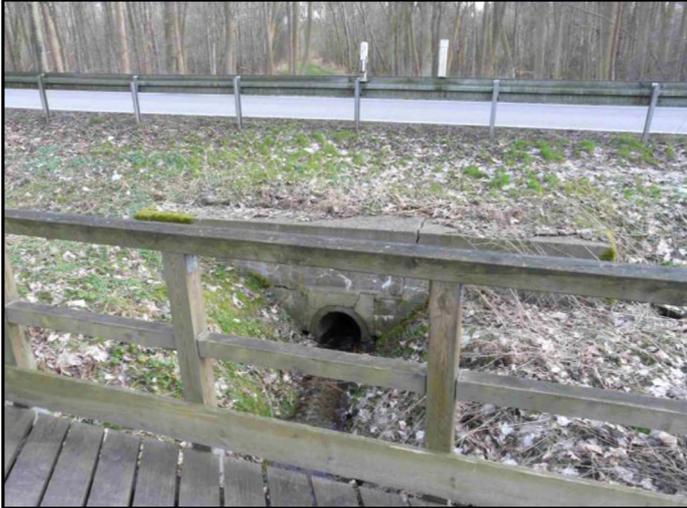
Nr.: 2445-032\_001\_go.JPG

Brückentyp:	Rohrdurchlass	Durchlaß Durchmesser:	0,4
Lichte Breite [m]:	0,4	Brückenlänge [m]:	13
Lichte Höhe [m]:	0,3		
Bermen-Anzahl:	keine		
Bermenform:	k.A.		
Bermen-Neigung:	k.A.	Bermen-Breite [m]:	k.A.
Bermen-Verfügbar:	k.A.

Bedeutung im Habitatverbund: sehr hoch  
Verkehrsdichte: gering  
Brückenindex: 0,009  
Durchlass-Tauglichkeit: unpassierbar

**Priorität Festlegung: oberste Priorität**

"Langfristig Brücke mit beidseitigen Bermen notwendig, kurzfristig als Notlösung Trockenröhre an einem der Ufer denkbar. Benachbarte Fahrradwegbrücke ist i.O."
