Einschätzung von Durchlass-Bauwerken und Gefährdung des Fischotters

Aufnahme Nummer: 2445-033

Aufnahme-Datum: 26.03.2009

Gewässername: Aalbach-Mühlenfließ
Lage: Zirzower Mühle an der Mühle
Straße: K 26
Kreisstraße
Todfunde: 0

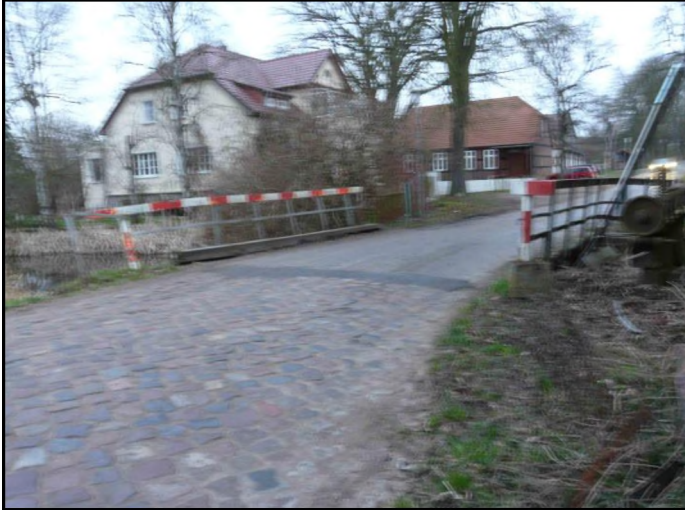
Nr.: 2445-033_001_go.JPG

Bedeutung im Habitatverbund: sehr hoch
Verkehrsdichte: gering
Brückenindex: 0
Durchlass-Tauglichkeit: unpassierbar

"Brücke ist marode, Straße im Umfeld auch. Detailplanung vor Ort - ist Mühlenbetrieb geplant?"

| Trennung Wehr Durchlass | <input checked="" type="checkbox"/> | keine notwendig | <input type="checkbox"/> |
| Kastendurchlass/Maul beids. Berme | <input checked="" type="checkbox"/> | Verrohrung öffnen | <input type="checkbox"/> |
| Geschwindigkeitsbegrenzung | <input checked="" type="checkbox"/> | Bermen an Ufer anbinden | <input type="checkbox"/> |
