Einschätzung von Durchlass-Bauwerken und Gefährdung des Fischotters

Aufnahme Nummer: 2446-001

Aufnahme-Datum: 27.02.2009

Gewässername: k.A.
Lage: unmittelbar südlich A 20 bei Glienke
Straße: B 197 alt
Bundesstraße
Todfunde: 0

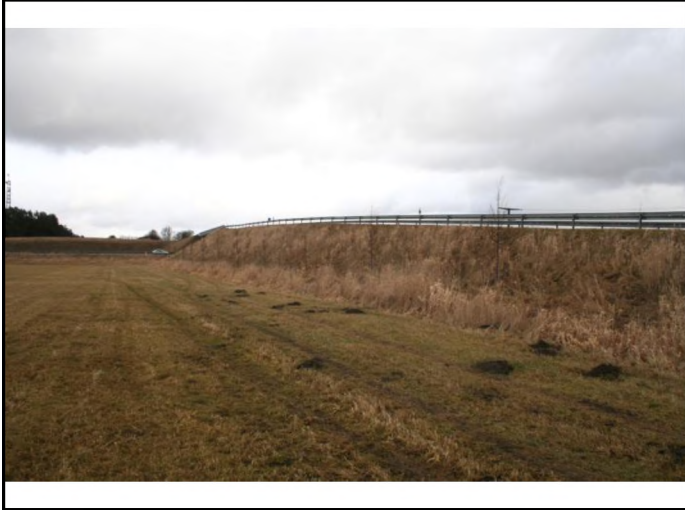
Nr.: 2446-001_001_he.JPG

Bedeutung im Habitatverbund: mittel
Verkehrsdichte: mittel
Brückenindex: 0
Durchlass-Tauglichkeit: unpassierbar

Geschwindigkeitsbegrenzung	<input type="checkbox"/>	Bermen an Ufer anbinden	<input type="checkbox"/>
Trockenröhre einbringen	<input checked="" type="checkbox"/>	Wiesenzufahrten verlegen	<input type="checkbox"/>
		Komplexmaßnahmen notwendig	<input type="checkbox"/>

"Trockenröhre mittig in Böschung"
