# Einschätzung von Durchlass-Bauwerken und Gefährdung des Fischotters

Aufnahme Nummer: 2446-002

Aufnahme-Datum: 27.02.2009

Gewässername: k.A.  
Lage: am waldrand südlich A 20 bei Glienke  
Straße: B 197 alt  
Bundesstraße  
Todfunde: 0

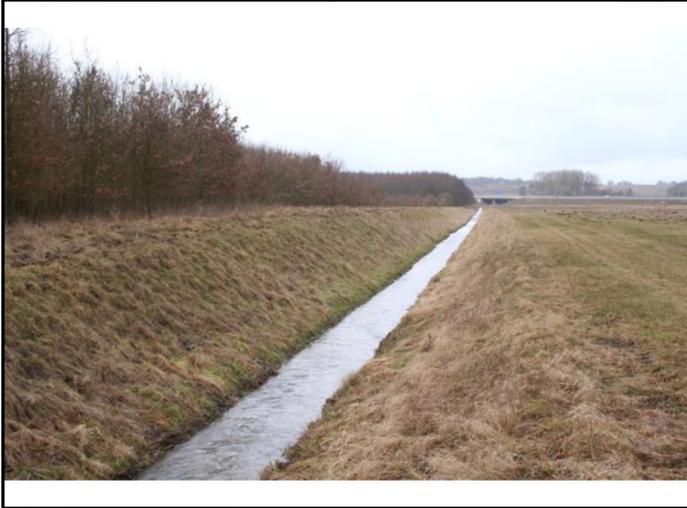
Nr.: 2446-002\_001\_he.JPG

Bedeutung im Habitatverbund: mittel  
Verkehrsdichte: mittel  
Brückenindex: 0,012  
Durchlass-Tauglichkeit: unpassierbar

"Kastendurchlaß als Trockenrurchlaß vorhanden; Evtl. oberhalb des Durchlasses besser an Graben anbinden und freihalten; Beispiel für Möglichkeit"
