Einschätzung von Durchlass-Bauwerken und Gefährdung des Fischotters

Aufnahme Nummer: 2446-003

Aufnahme-Datum: 27.02.2009

Gewässername: k.A.
Lage: neue B 197/ AS der A 29 bei Glienke
Straße: B 197
Bundesstraße
Todfunde: 0

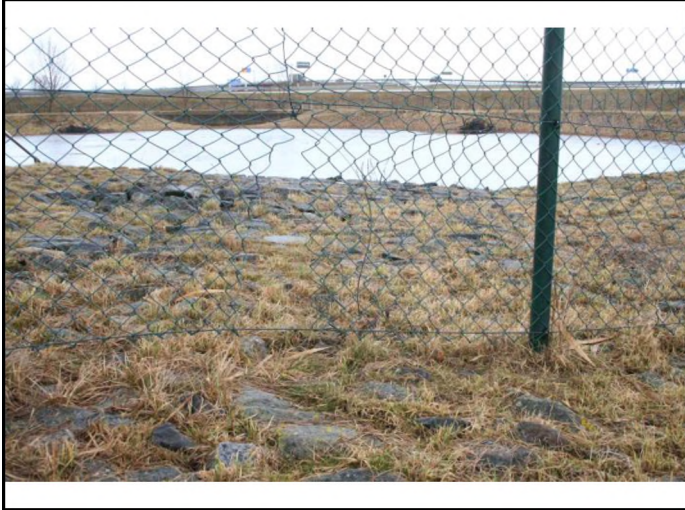
Nr.: 2446-003_001_he.JPG

Bedeutung im Habitatverbund: mittel
Verkehrsdichte: praktisch unpassierbar
Brückenindex: 0,009
Durchlass-Tauglichkeit: unpassierbar

"Zaun zum Wasserabsetzbecken defekt, als Trittstein für Otter attraktiv. Nicht verständlich, warum neue B 197 gebaut werden konnte und kein ausreichender Durchlaß vorhanden ist trotz Totfund an alter Straße an diesem Graben"

Geschwindigkeitsbegrenzung	<input type="checkbox"/>	Bermen an Ufer anbinden	<input type="checkbox"/>
Trockenröhre einbringen	<input checked="" type="checkbox"/>	Wiesenzufahrten verlegen	<input type="checkbox"/>
		Komplexmaßnahmen notwendig	<input type="checkbox"/>
