# Einschätzung von Durchlass-Bauwerken und Gefährdung des Fischotters

Aufnahme Nummer: 2446-005

Aufnahme-Datum: 27.02.2009

Gewässername: k.A.  
Lage: im Wald südöstlich Cölpin  
Straße: B 104  
Bundesstraße  
Todfunde: 1

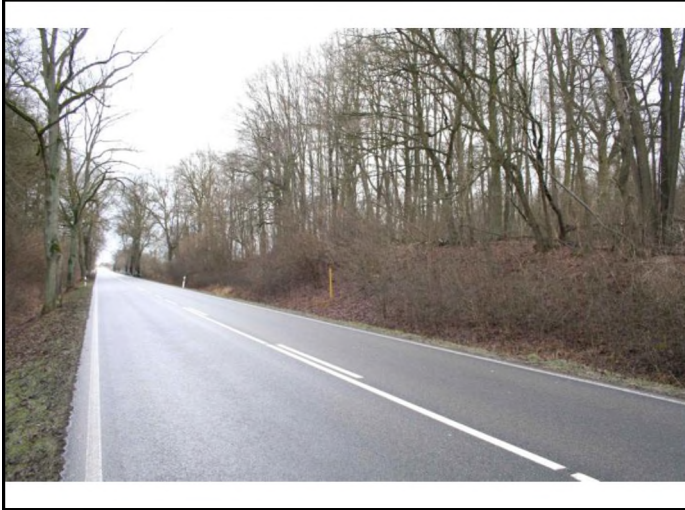
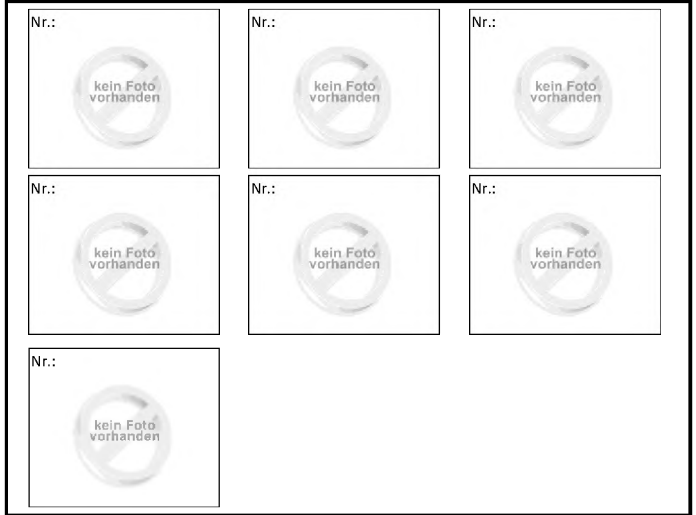
Nr.: 2446-005\_001\_he.JPG

"Überland-Totfundpunkt. Keine Maßnahmen abschätzbar. Aufwerten Punkt 2446-006"
