Einschätzung von Durchlass-Bauwerken und Gefährdung des Fischotters

Aufnahme Nummer: 2446-007

Aufnahme-Datum: 11.03.2009

Gewässername: k.A.
Lage: westlich Neetzka
Straße: k.A.
Bahntrasse
Todfunde: 0

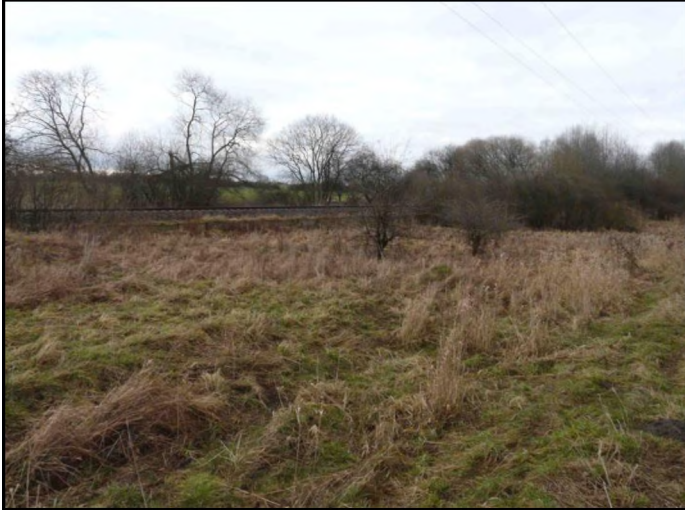
Nr.: 2446-007_001_go.JPG

sonstige Störfaktoren: 80 m verrohrt

Bedeutung im Habitatverbund: gering
Verkehrsdichte: gering
Brückenindex: 0
Durchlass-Tauglichkeit: unpassierbar

Priorität Festlegung: hoch
