# Einschätzung von Durchlass-Bauwerken und Gefährdung des Fischotters

Aufnahme Nummer: 2446-008 Aufnahme-Datum: 11.03.2009

Gewässername: k.A.  
Lage: östlich Warlin  
Straße: K 39  
Kreisstraße  
Totfunde: 0

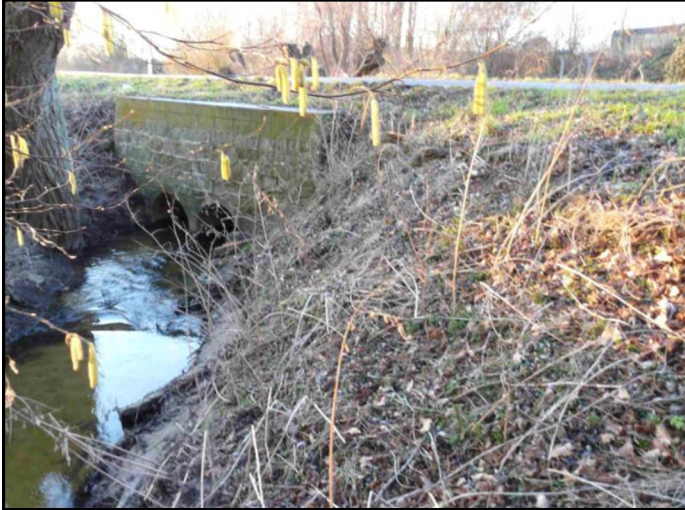
Nr.: 2446-008\_001\_go.JPG

Brückentyp: Rohrdurchlass Durchlaß Durchmesser: 1  
Rohrdurchlass

Lichte Breite [m]: 1  
Lichte Höhe [m]: 0,6 Brückenlänge [m]: 8  
Bermen-Anzahl: keine  
Bermenform: k.A.

Bedeutung im Habitatverbund: mittel  
Verkehrsdichte: gering  
Brückenindex: 0,075  
Durchlass-Tauglichkeit: ungeeignet
