Einschätzung von Durchlass-Bauwerken und Gefährdung des Fischotters

Aufnahme Nummer: 2446-009

Aufnahme-Datum: 11.03.2009

Gewässername: k.A.
Lage: Warlin
Straße: B 197
Bundesstraße
Todfunde: 0

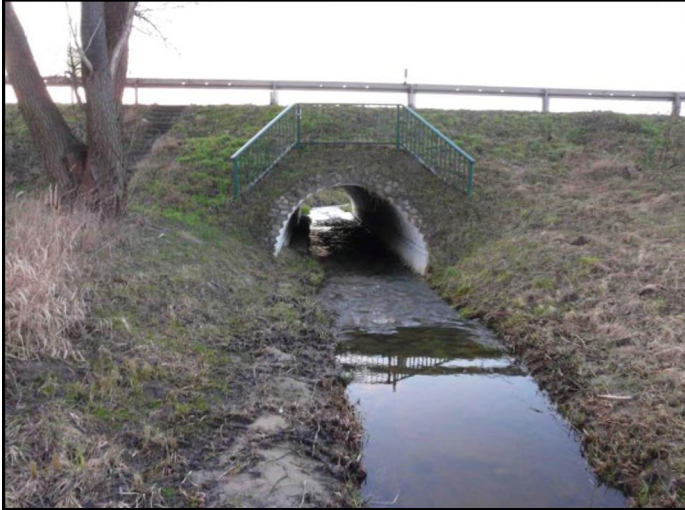
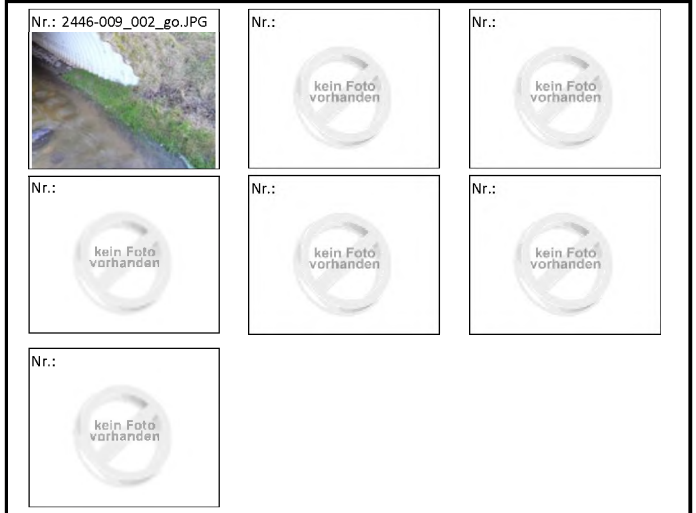
Nr.: 2446-009_001_go.JPG

sonstige Störfaktoren: Holzklötz auf Berme gespült

"Berme wenn möglich etwas höher gestalten, derzeit bei Hochwasser geflutet und das Wasser zu turbulent zum Durchschwimmen des Durchlasses. Das Flußbett unter der Brücke ist Steinpflaster mit Beton. Die Berme könnte verbreitert werden (+30 cm) und zweiter Teil erhöht (+30 cm). Das letzte Hochwasser stand ca. 30 cm über der jetzigen Berme. Detailplanungen vor Ort."
