Einschätzung von Durchlass-Bauwerken und Gefährdung des Fischotters

Aufnahme Nummer: 2446-010

Aufnahme-Datum: 12.03.2009

Gewässername: k.A.
Lage: nördlich Glienke
Straße: B 197
Bundesstraße
Todfunde: 0

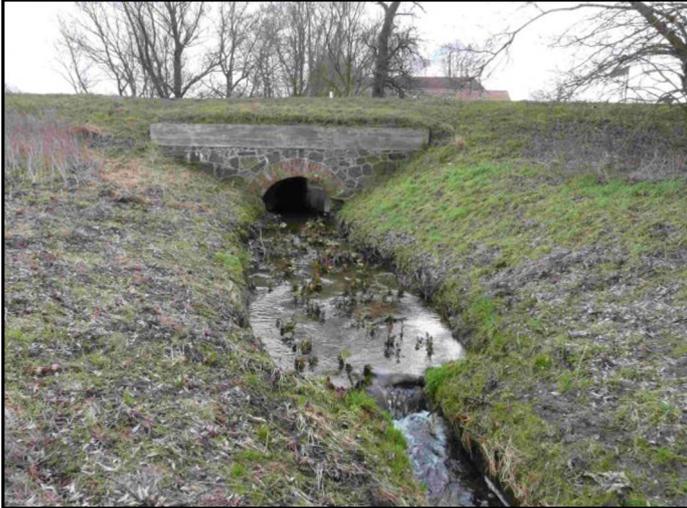
Nr.: 2446-010_001_go.JPG

Bedeutung im Habitatverbund: mittel
Verkehrsdichte: mittel
Brückenindex: 0,167
Durchlass-Tauglichkeit: bedingt geeignet

"Langfristig bei Ersetzen der Brücke beidseitig Bermen planen."
