Einschätzung von Durchlass-Bauwerken und Gefährdung des Fischotters

Aufnahme Nummer: 2446-011

Aufnahme-Datum: 12.03.2009

Gewässername: k.A.
Lage: A 20 südlich Glienke, westlicher Durchlaß
Straße: A 20
Autobahn
Totfunde: 0

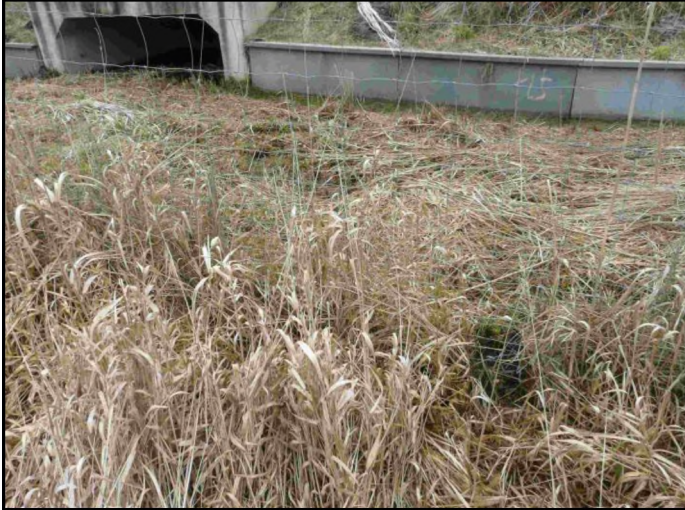
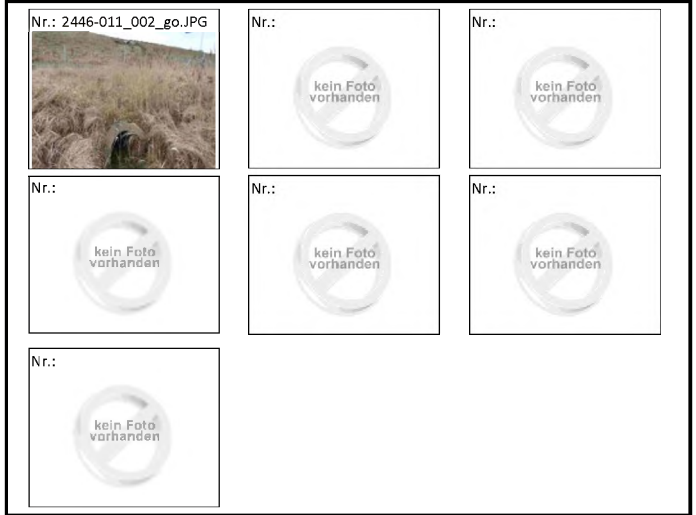
Nr.: 2446-011_001_go.JPG

Bedeutung im Habitatverbund: mittel
Verkehrsdichte: praktisch unpassierbar
Brückenindex: 0
Durchlass-Tauglichkeit: unpassierbar

"Dachs- und Fuchsnachweise auf beiden Seiten des Wildzaunes! Vorhandene Löcher im Wildzaun flicken.
Amphibiendurchlässe als Otterdurchlässe aufwerten, dazu lokales Bodensubstrat einbringen, Leitzäune verändern.
Detailplanung vor Ort nötig."

Geschwindigkeitsbegrenzung	<input type="checkbox"/>	Bermen an Ufer anbinden	<input type="checkbox"/>
Trockenröhre einbringen	<input type="checkbox"/>	Wiesenzufahrten verlegen	<input type="checkbox"/>
		Komplexmaßnahmen notwendig	<input checked="" type="checkbox"/>
