Einschätzung von Durchlass-Bauwerken und Gefährdung des Fischotters

Aufnahme Nummer: 2446-012 Aufnahme-Datum: 12.03.2009

Gewässername: k.A.
Lage: westlich Glienke
Straße: B 197
Bundesstraße
Totfunde: 0

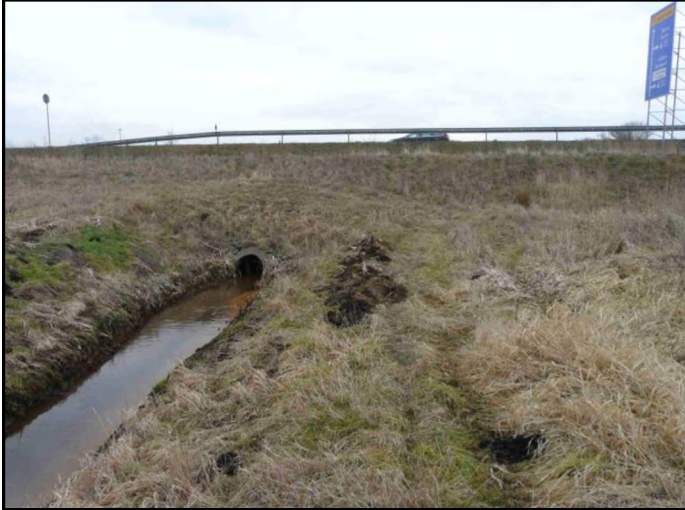
Nr.: 2446-012_001_go.JPG

Bedeutung im Habitatverbund: mittel
Verkehrsdichte: mittel
Brückenindex: 0
Durchlass-Tauglichkeit: unpassierbar

"Am linken Grabenufer Trockenröhre und Leitzaun als kurzfristige Lösung, langfristig Durchlaß mit beidseitigen Bermen."
