Einschätzung von Durchlass-Bauwerken und Gefährdung des Fischotters

Aufnahme Nummer: 2446-015 Aufnahme-Datum: 12.03.2009

Gewässername: k.A.
Lage: nördlich Sponholz
Straße: k.A.
Bahntrasse
Todfunde: 0

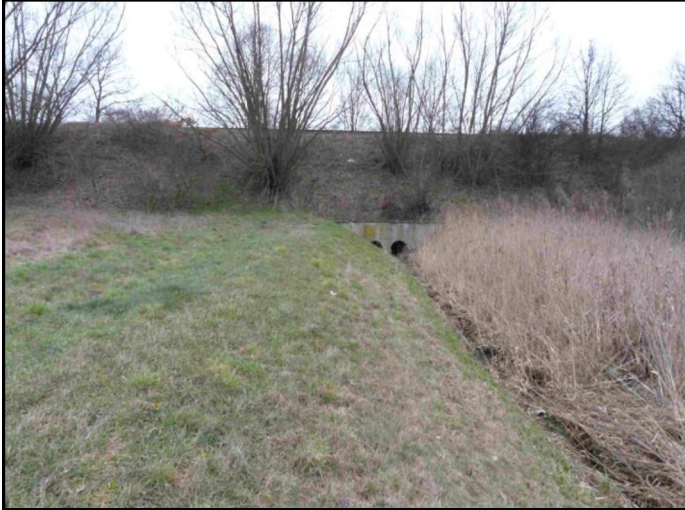
Nr.: 2446-015_001_go.JPG

Bedeutung im Habitatverbund: mittel
Verkehrsdichte: gering
Brückenindex: 0,056
Durchlass-Tauglichkeit: wenig geeignet

"Rechter Durchlaß des doppelten Rohrdurchlasses ist trocken, dieser kann als Otterdurchlaß dienen."
