Einschätzung von Durchlass-Bauwerken und Gefährdung des Fischotters

Aufnahme Nummer: 2446-016 Aufnahme-Datum: 12.03.2009

Gewässername: k.A.
Lage: nördlich Sponholz
Straße: B 197
Bundesstraße
Totfunde: 0

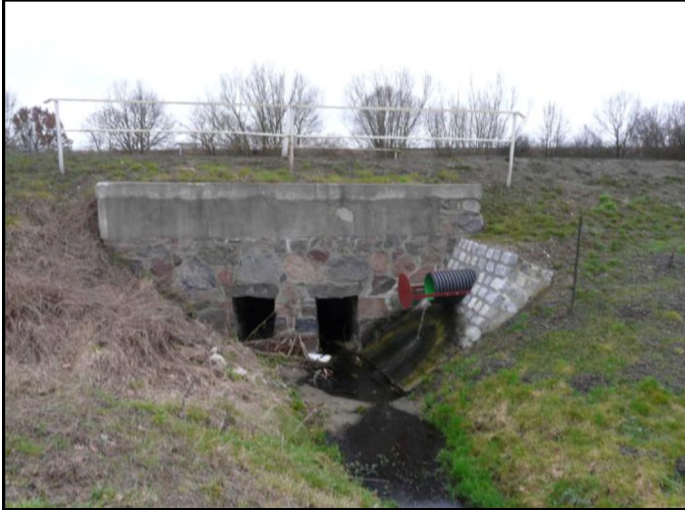
Nr.: 2446-016_001_go.JPG

Bedeutung im Habitatverbund: mittel
Verkehrsdichte: praktisch unpassierbar
Brückenindex: 0,042
Durchlass-Tauglichkeit: bedingt geeignet

"linker Kastendurchlaß ist trocken, diesen Zustand erhalten, bei notwendigem Neubau des Durchlasses ersetzen durch KDL mit mindestens einseitiger Berme."
