# Einschätzung von Durchlass-Bauwerken und Gefährdung des Fischotters

Aufnahme Nummer: 2446-017

Aufnahme-Datum: 12.03.2009

Gewässername: Rowabach  
Lage: westlich Warlin  
Straße: B 197  
Bundesstraße  
Todfunde: 0

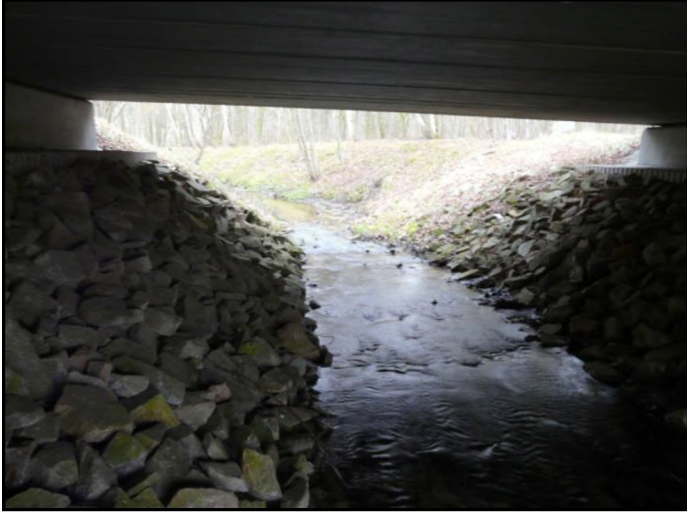
Nr.: 2446-017\_001\_go.JPG

"Die Steinschüttung der Bermen besteht aus grobem, scharfkantigen Schotter, die Steine liegen nicht fest. Die Steine könnten teilweise so gelegt werden, daß eine flachere Berme entsteht, die auch für Dachs, Iltis usw. nutzbar ist."
