# Einschätzung von Durchlass-Bauwerken und Gefährdung des Fischotters

Aufnahme Nummer: 2446-018 Aufnahme-Datum: 12.03.2009

Gewässername: Rowabach  
Lage: südwestlich Warlin  
Straße: k.A.  
Bahntrasse  
Todfunde: 0

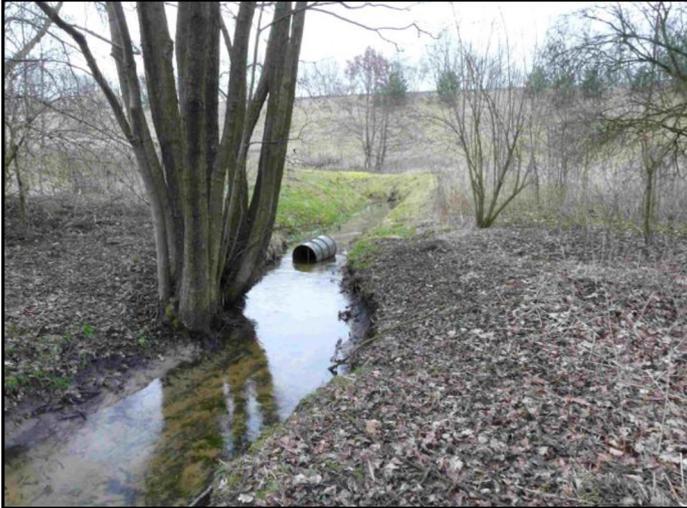
Nr.: 2446-018\_001\_go.JPG

Bedeutung im Habitatverbund: hoch  
Verkehrsdichte: gering  
Brückenindex: 0,041  
Durchlass-Tauglichkeit: ungeeignet

"Das Wasser im Durchlaß ist flach und fließt langsam genug für einseitige Berme. Detailplanung vor Ort."

Trennung Wehr Durchlass	<input type="checkbox"/>	keine notwendig	<input type="checkbox"/>
Installation oberhalb Wehr	<input type="checkbox"/>	Markierstruktur Steinsch	<input type="checkbox"/>
Installation unterhalb Wehr	<input type="checkbox"/>	Markierstruktur Ufersubstrat	<input checked="" type="checkbox"/>
Entfernung Rechen	<input type="checkbox"/>	Markierstruktur Laufbohle fest	<input type="checkbox"/>
Entfernung sonstige Hindernisse	<input type="checkbox"/>	Markierstruktur Laufbohle schwimmend	<input type="checkbox"/>
Kastendurchlass/Maul eins. Berme	<input type="checkbox"/>	Markierstruktur Podest	<input type="checkbox"/>
Kastendurchlass/Maul beids. Berme	<input type="checkbox"/>	Verrohrung öffnen	<input type="checkbox"/>
Markierstruktur einseitig	<input checked="" type="checkbox"/>	Leit-/Schutzzäune notwendig	<input type="checkbox"/>
Markierstruktur beidseitig	<input type="checkbox"/>	Leitstrukturen/ -senken einrichten	<input type="checkbox"/>
