Einschätzung von Durchlass-Bauwerken und Gefährdung des Fischotters

Aufnahme Nummer: 2446-019

Aufnahme-Datum: 12.03.2009

Gewässername: k.A.
Lage: südwestlich Neuenkirchen
Straße: K 38
Kreisstraße
Todfunde: 0

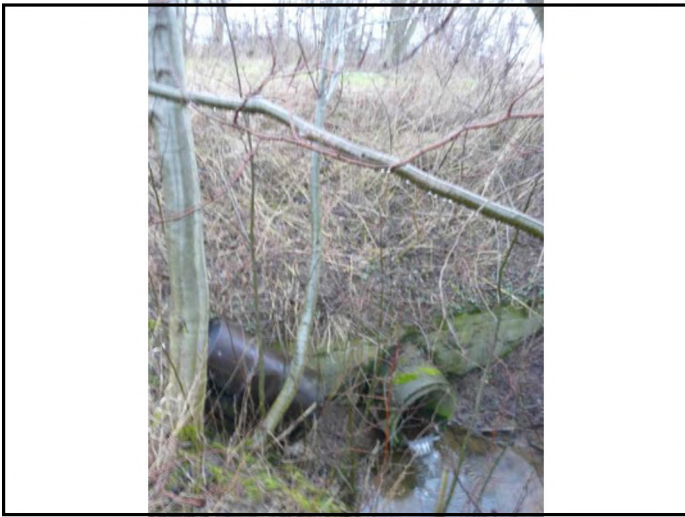
Nr.: 2446-019_001_go.JPG

Bedeutung im Habitatverbund: mittel
Verkehrsdichte: gering
Brückenindex: 0
Durchlass-Tauglichkeit: unpassierbar
