Einschätzung von Durchlass-Bauwerken und Gefährdung des Fischotters

Aufnahme Nummer: 2446-020 Aufnahme-Datum: 12.03.2009

Gewässername: Datze-Nebengraben
Lage: nördlich Warlin
Straße: K 39
Kreisstraße
Todfunde: 0

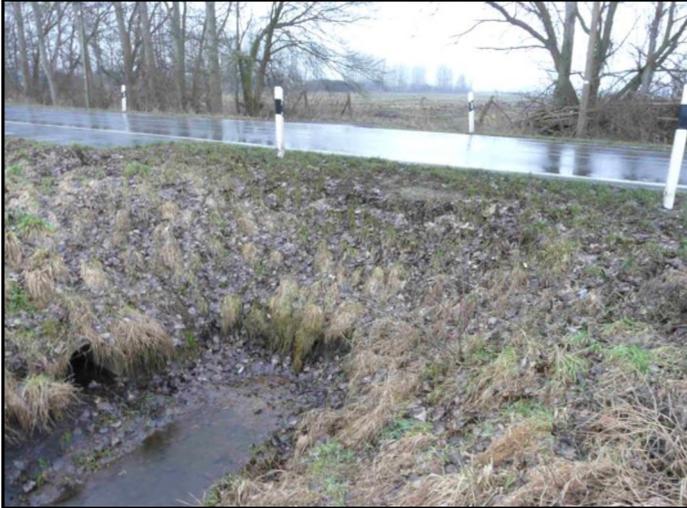
Nr.: 2446-020_001_go.JPG

Bedeutung im Habitatverbund: sehr hoch
Verkehrsdichte: gering
Brückenindex: 0
Durchlass-Tauglichkeit: unpassierbar

Geschwindigkeitsbegrenzung	<input type="checkbox"/>	Bermen an Ufer anbinden	<input type="checkbox"/>
Trockenröhre einbringen	<input checked="" type="checkbox"/>	Wiesenzufahrten verlegen	<input type="checkbox"/>
		Komplexmaßnahmen notwendig	<input type="checkbox"/>
