# Einschätzung von Durchlass-Bauwerken und Gefährdung des Fischotters

Aufnahme Nummer: 2446-022 Aufnahme-Datum: 12.03.2009

Gewässername: k.A.  
Lage: alte B 197 westlich Glienke  
Straße: Dorfverbindung  
sonstige Straße  
Todfunde: 0

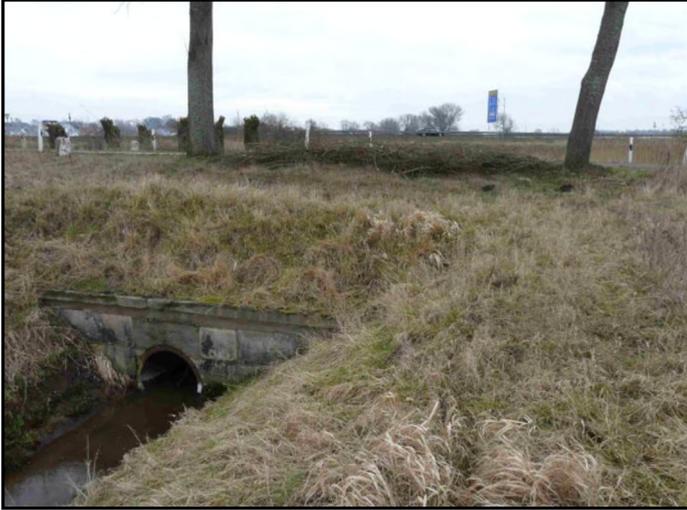
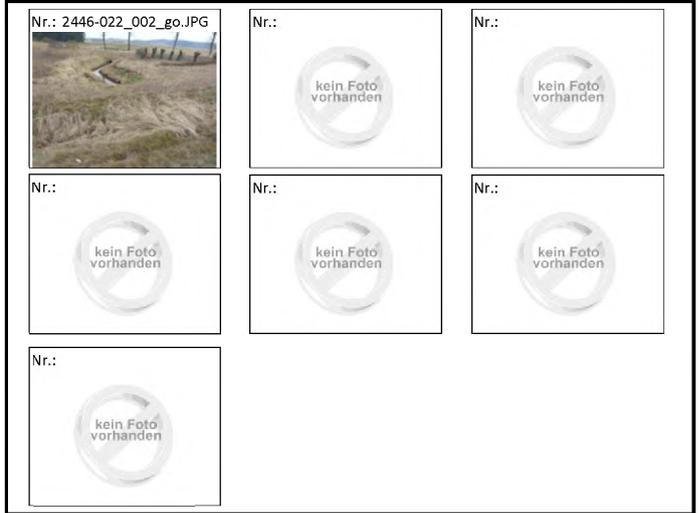
Nr.: 2446-022\_001\_go.JPG

Bedeutung im Habitatverbund: mittel  
Verkehrsdichte: sehr gering  
Brückenindex: 0,032  
Durchlass-Tauglichkeit: unpassierbar

"Verkehr gering, da neue B 197 vorhanden. Daher bei notwendiger Erneuerung des DL/ der Straße ottergerecht gestalten."
