Einschätzung von Durchlass-Bauwerken und Gefährdung des Fischotters

Aufnahme Nummer: 2447-001 Aufnahme-Datum: 11.03.2009

Gewässername: Schönbeck
Lage: Schönbeck
Straße: K 55
Landesstraße
Totfunde: 0

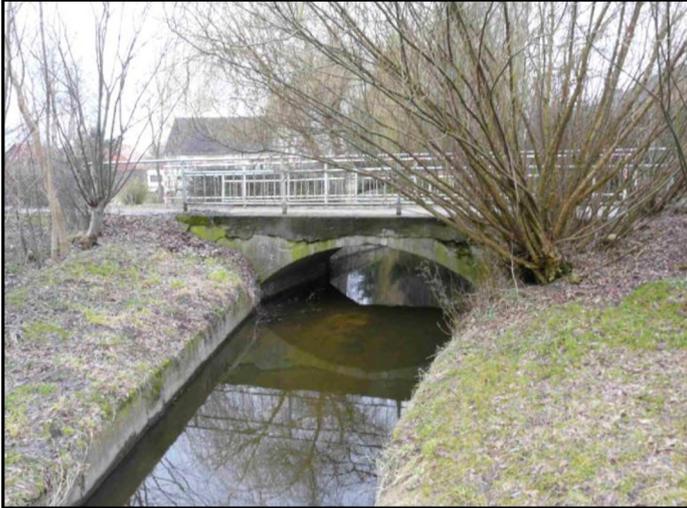
Nr.: 2447-001_001_go.JPG

Bedeutung im Habitatverbund: gering
Verkehrsdichte: gering
Brückenindex: 0,7
Durchlass-Tauglichkeit: bedingt geeignet

| Installation oberhalb Wehr | <input type="checkbox"/> | Markierstruktur Steinsch | <input checked="" type="checkbox"/> |
| Markierstruktur beidseitig | <input checked="" type="checkbox"/> | Leitstrukturen/ -senken einrichten | <input type="checkbox"/> |
