Einschätzung von Durchlass-Bauwerken und Gefährdung des Fischotters

Aufnahme Nummer: 2447-002 Aufnahme-Datum: 11.03.2009

Gewässername: Schwarbach
Lage: Schönbedinxxkirche
Straße: K 55
Kreisstraße
Totfunde: 0

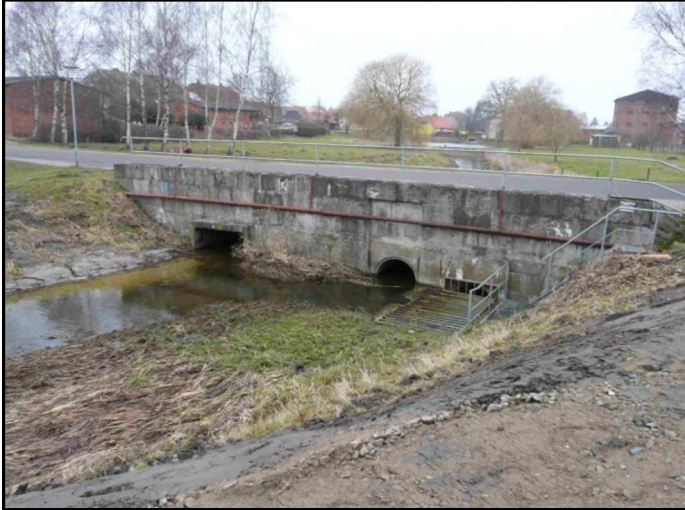
Nr.: 2447-002_001_go.JPG

Brückentyp: Kastendurchlass Durchlaß Durchmesser: k.A.
Rohrdurchlass

Lichte Breite [m]: 2
Lichte Höhe [m]: 0,7 Brückenlänge [m]: 13
Bermen-Anzahl: keine
Bermenform: k.A.

Bedeutung im Habitatverbund: gering
Verkehrsdichte: gering
Brückenindex: 0,108
Durchlass-Tauglichkeit: bedingt geeignet

"Zweiter Durchlaß: Rohrdurchlaß mit 1m Durchmesser xx; lichte Höhe 0,5; Bei Hochwasser sind beide Durchlässe geflutet"
