# Einschätzung von Durchlass-Bauwerken und Gefährdung des Fischotters

Aufnahme Nummer: 2447-003

Aufnahme-Datum: 11.03.2009

Gewässername: k.A.  
Lage: Rattey  
Straße: K 55  
Kreisstraße  
Totfunde: 0

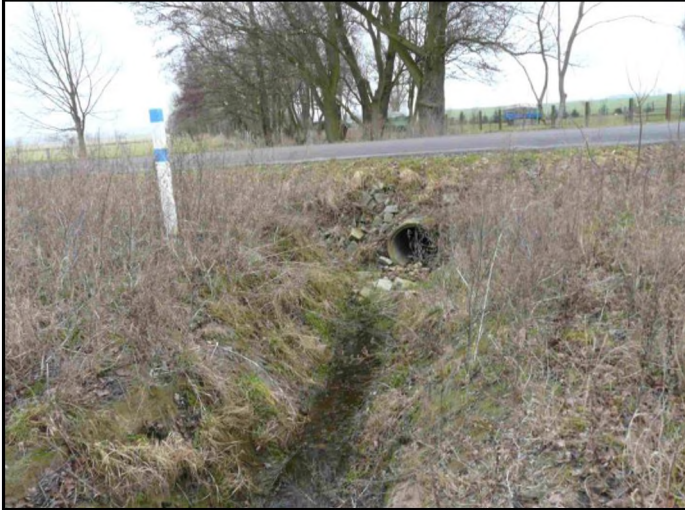
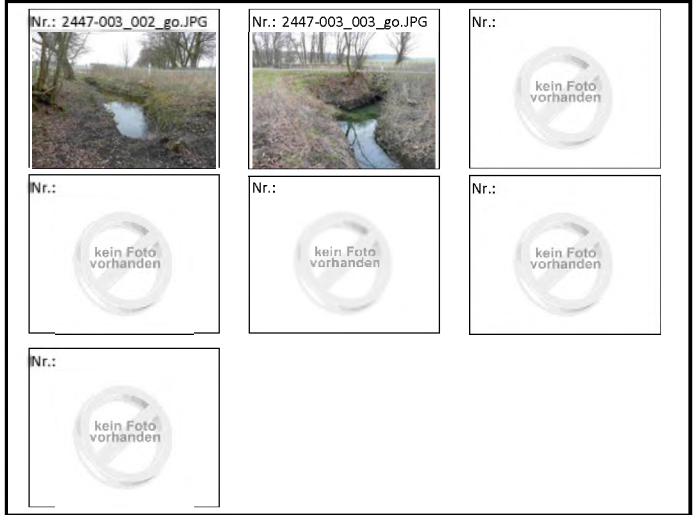
Nr.: 2447-003\_001\_go.JPG

"Bach vermutlich oberhalb verrohrt; im Durchlaßbereich trocken. Bei Neubau des Durchlasses (dieser marode, Straßenbelag jedoch neu - warum ist der Durchlaß nicht mit erneuert worden?) Kastendurchlaß mit beidseitigen Bermen; 2. Graben, der parallel zur Straße verläuft, zuschütten oder mit Zaun Zugang für Otter erschweren."
