Einschätzung von Durchlass-Bauwerken und Gefährdung des Fischotters

Aufnahme Nummer: 2447-006 Aufnahme-Datum: 11.03.2009

Gewässername: k.A.
Lage: im Helpter Holz östlich Helpt
Straße: Dorfverbindung
sonstige Straße
Todfunde: 0

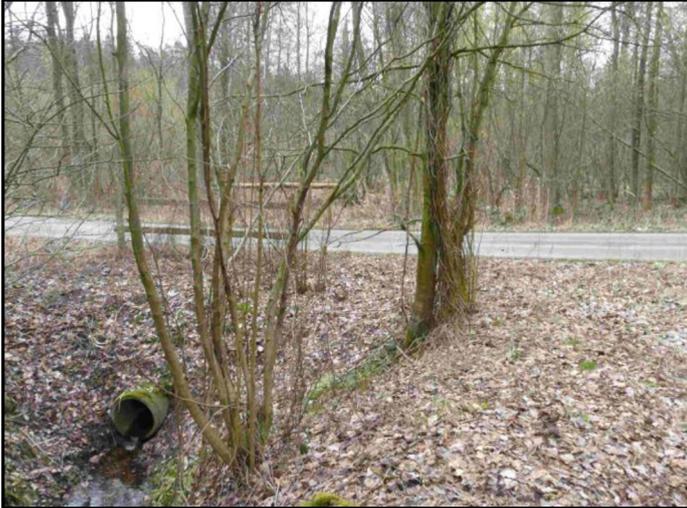
Nr.: 2447-006_001_go.JPG

Brückentyp: Rohrdurchlass Durchlaß Durchmesser: 0,5
Lichte Breite [m]: 0,5
Lichte Höhe [m]: 0,4 Brückenlänge [m]: 12
Bermen-Anzahl: keine
Bermenform: k.A.
Bermen-Neigung: k.A. Bermen-Breite [m]: k.A.
Bermen-Verfügbar: k.A.

Bedeutung im Habitatverbund: gering
Verkehrsdichte: sehr gering
Brückenindex: 0,017
Durchlass-Tauglichkeit: unpassierbar

"ggf. Notwendigkeit von Amphibienschutzzaun prüfen, dann ist beidseitige Berme aus Sand wichtig"
