Einschätzung von Durchlass-Bauwerken und Gefährdung des Fischotters

Aufnahme Nummer: 2447-007

Aufnahme-Datum: 11.03.2009

Gewässername: k.A.
Lage: Waldrand östlich Helpt
Straße: k.A.
Bahntrasse
Todfunde: 0

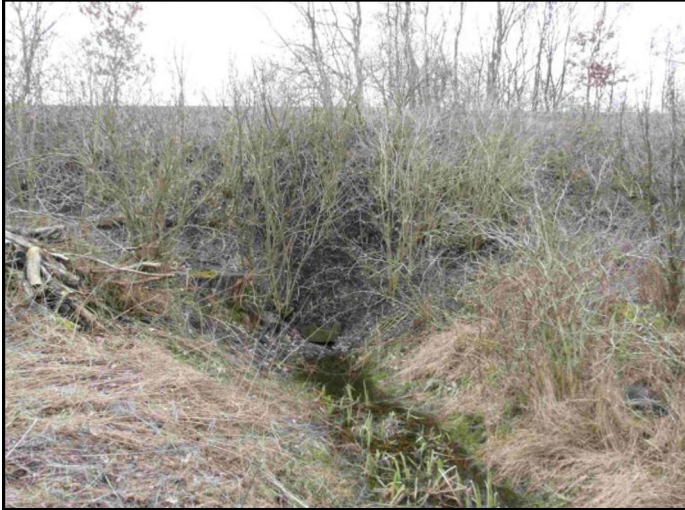
Nr.: 2447-007_001_go.JPG

Brückentyp: Kastendurchlass
Durchlaß Durchmesser: k.A.
Lichte Breite [m]: 0,6
Lichte Höhe [m]: 0,1
Bermen-Anzahl: keine
Bermenform: k.A.
Brückenlänge [m]: k.A.
Bermen-Neigung: k.A.
Bermen-Breite [m]: k.A.
Bermen-Verfügbar: k.A.

Bedeutung im Habitatverbund: gering
Verkehrsdichte: gering
Brückenindex: 0
Durchlass-Tauglichkeit: unpassierbar

Geschwindigkeitsbegrenzung	<input type="checkbox"/>	Bermen an Ufer anbinden	<input type="checkbox"/>
Trockenröhre einbringen	<input type="checkbox"/>	Wiesenzufahrten verlegen	<input type="checkbox"/>
		Komplexmaßnahmen notwendig	<input checked="" type="checkbox"/>
