Einschätzung von Durchlass-Bauwerken und Gefährdung des Fischotters

Aufnahme Nummer: 2447-008 Aufnahme-Datum: 11.03.2009

Gewässername: k.A.
Lage: südlich Helpt
Straße: K 53
Kreisstraße
Totfunde: 0

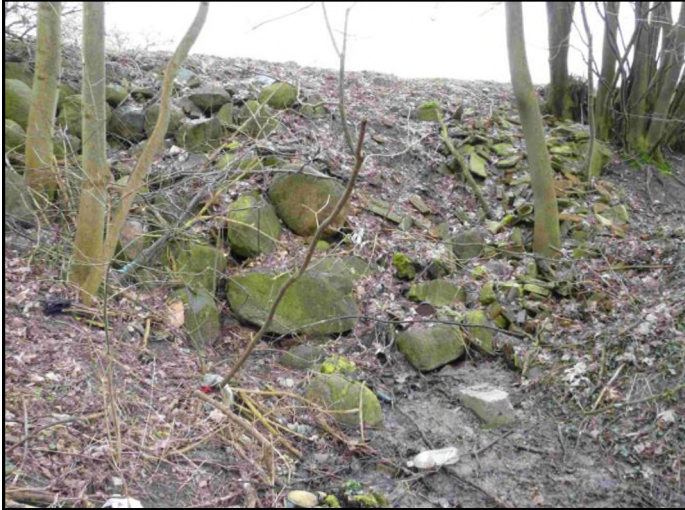
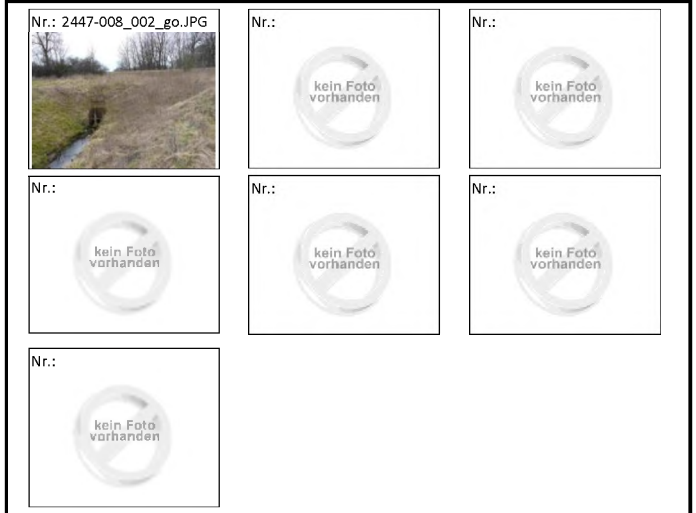
Nr.: 2447-008_001_go.JPG

sonstige Störfaktoren: mit Müll verkippt

Bedeutung im Habitatverbund: gering
Verkehrsdichte: gering
Brückenindex: 0
Durchlass-Tauglichkeit: unpassierbar
