Einschätzung von Durchlass-Bauwerken und Gefährdung des Fischotters

Aufnahme Nummer: 2447-009

Aufnahme-Datum: 11.03.2009

Gewässername: k.A.
Lage: nordöstlich Passenow
Straße: L 281
Landesstraße
Totfunde: 0

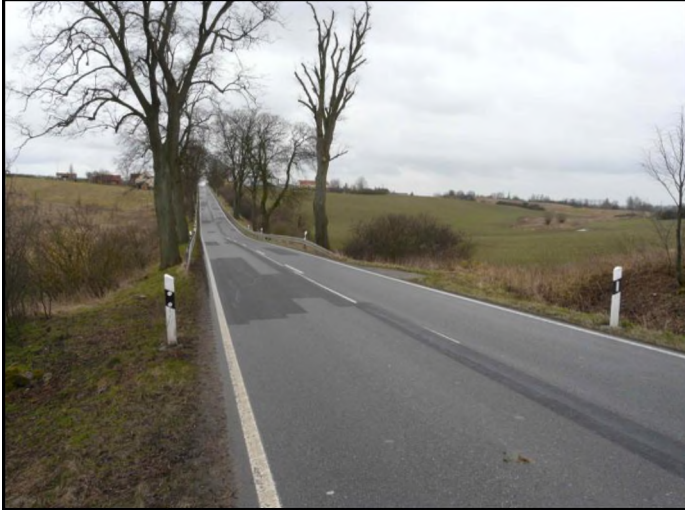
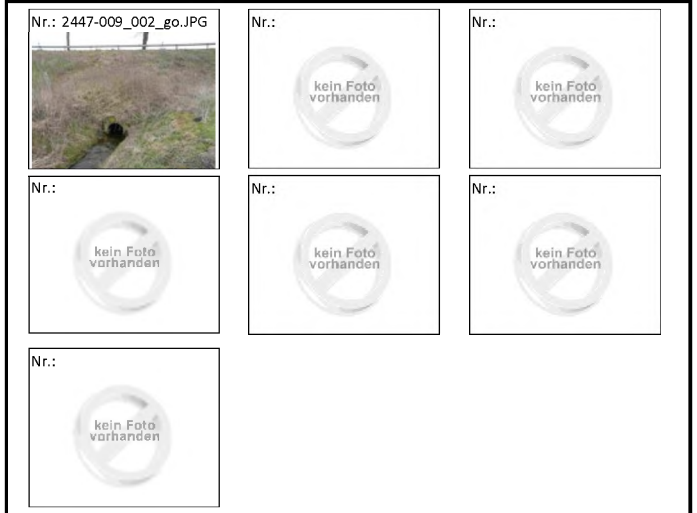
Nr.: 2447-009_001_go.JPG

Brückentyp: Rohrdurchlass
Durchlaß Durchmesser: 0,8

Bedeutung im Habitatverbund: mittel
Verkehrsdichte: gering
Brückenindex: 0
Durchlass-Tauglichkeit: unpassierbar

"kurzfristig Trockenröhre anzulegen; Leitzaun wahrscheinlich nicht erforderlich, da Böschung steil."

Geschwindigkeitsbegrenzung	<input type="checkbox"/>	Bermen an Ufer anbinden	<input type="checkbox"/>
Trockenröhre einbringen	<input checked="" type="checkbox"/>	Wiesenzufahrten verlegen	<input type="checkbox"/>
		Komplexmaßnahmen notwendig	<input type="checkbox"/>
