Einschätzung von Durchlass-Bauwerken und Gefährdung des Fischotters

Aufnahme Nummer: 2447-010 Aufnahme-Datum: 11.03.2009

Gewässername: Miltzower Bach
Lage: Groß Miltzow
Straße: K 54
Kreisstraße
Todfunde: 0

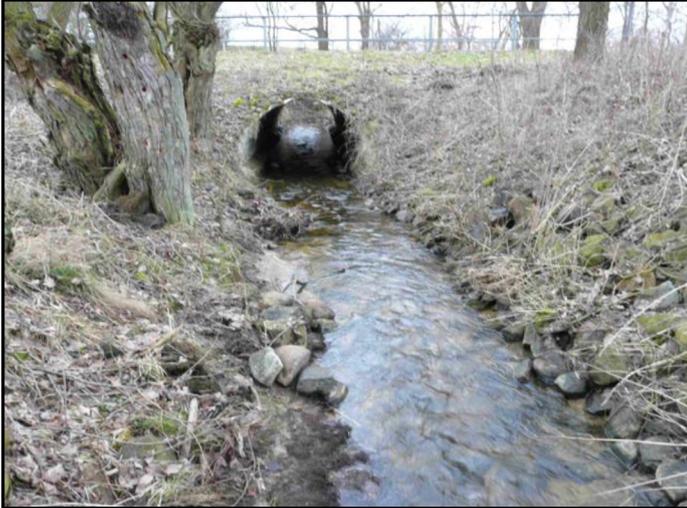
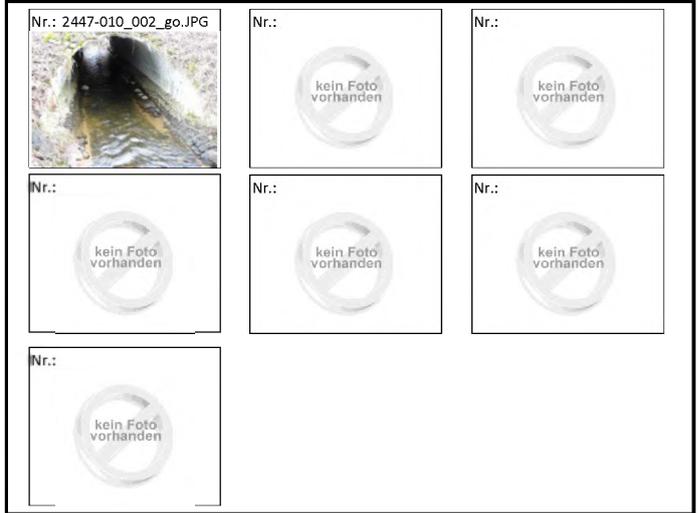
Nr.: 2447-010_001_go.JPG

Bermen-Neigung: >45° Bermen-Breite [m]: 0,2

"vorhandene Bermen für Otter auf Grund zu starker Neigung nicht nutzbar; Wahrscheinlich Fließgeschwindigkeit für Steinschüttung zu hoch?, dann Laufbohle; Als Markierstruktur Baumstamm aus Umgebung verwenden?"
