# Einschätzung von Durchlass-Bauwerken und Gefährdung des Fischotters

Aufnahme Nummer: 2447-013

Aufnahme-Datum: 11.03.2009

Gewässername: k.A.  
Lage: nördlich Ulrichshof  
Straße: K 46  
Kreisstraße  
Todfunde: 0

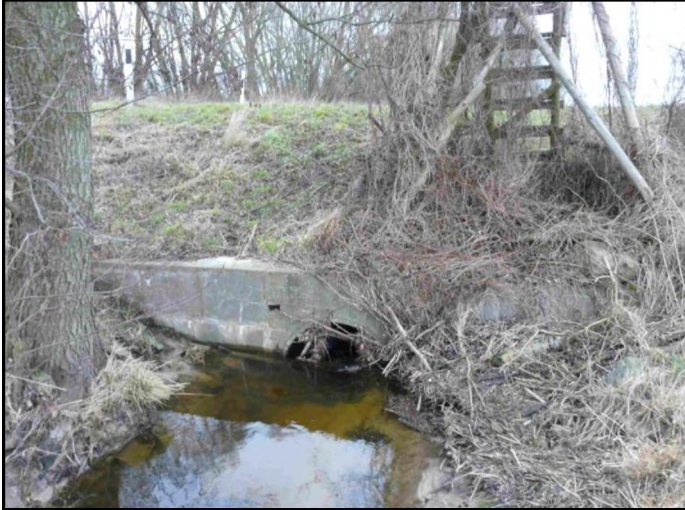
Nr.: 2447-013\_001\_go.JPG

Brückentyp: Rohrdurchlass

Lichte Breite [m]: 0,6  
Lichte Höhe [m]: 0,3  
Bermen-Anzahl: keine  
Bermenform: k.A.

Bedeutung im Habitatverbund: mittel  
Verkehrsdichte: gering  
Brückenindex: 0  
Durchlass-Tauglichkeit: unpassierbar

"Straße in schlechtem Zustand, daher Geschwindigkeit gering. Verkehrsdichte relativ gering. In dieser Gegend sind zahlreiche Gräben verrohrt. Dennoch ist eine flächige Nutzung durch Fischotter anzunehmen."

| Kastendurchlass/Maul eins. Berme | <input checked="" type="checkbox"/> | Markierstruktur Podest | <input type="checkbox"/> |
