# Einschätzung von Durchlass-Bauwerken und Gefährdung des Fischotters

Aufnahme Nummer: 2447-014 Aufnahme-Datum: 11.03.2009

Gewässername: Kuckucksee  
Lage: Weg östlich des Sees  
Straße: Landwirtschaftsweg  
sonstige Straße  
Todfunde: 0

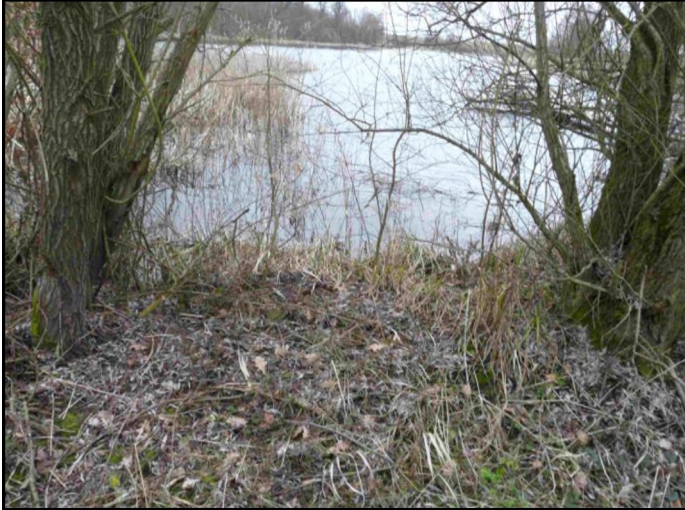
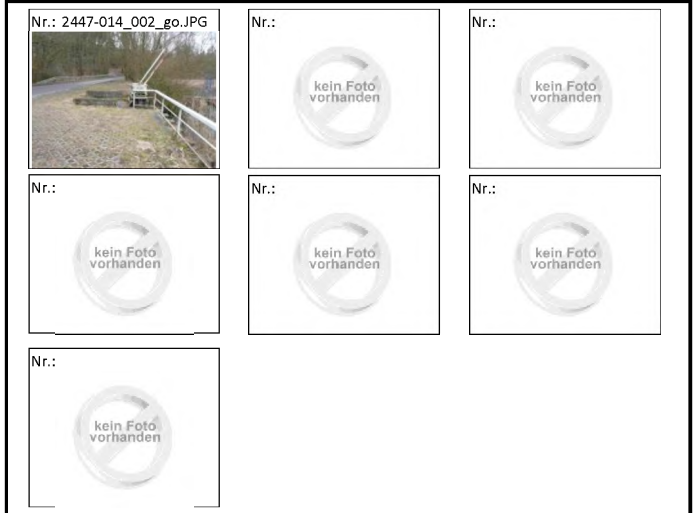
Nr.: 2447-014\_001\_go.JPG

Bedeutung im Habitatverbund: mittel  
Verkehrsdichte: sehr gering  
Brückenindex: 0  
Durchlass-Tauglichkeit: unpassierbar

"Weg ist über ländlichen Wegebau asphaltiert und intensiv genutzt ("Promilleweg"). Ausgeprägter Otterwechsel über Straße, Unterquerung der Straße unmöglich. Maßnahmen: Verrohrung öffnen: der Otterwechsel folgt auch heute dem alten Wasserlauf. Trockendurchlaß bei ca. 1,5 m Dammhöhe möglich."
