Einschätzung von Durchlass-Bauwerken und Gefährdung des Fischotters

Aufnahme Nummer: 2447-016 Aufnahme-Datum: 11.03.2009

Gewässername: Abfluß Neetzkaer See
Lage: Dorflage Neetzka
Straße: K 46
Kreisstraße
Todfunde: 0

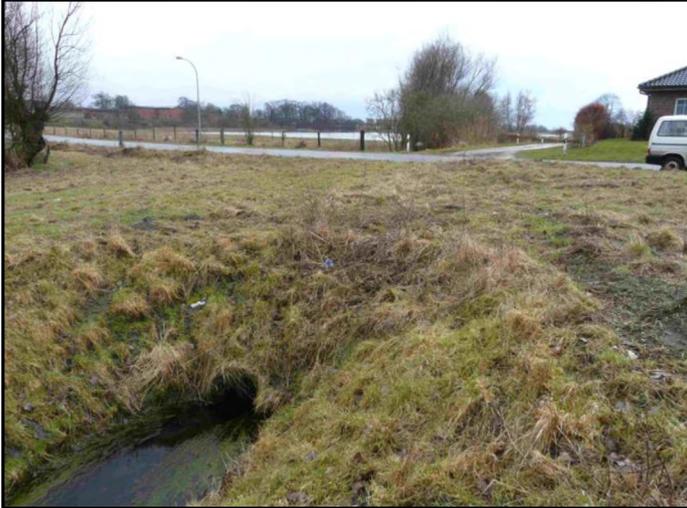
Nr.: 2447-016_001_go.JPG

Bedeutung im Habitatverbund: mittel
Verkehrsdichte: gering
Brückenindex: 0
Durchlass-Tauglichkeit: unpassierbar

"Wenig Verkehr. Graben unterhalb Dorf verrohrt."
