Einschätzung von Durchlass-Bauwerken und Gefährdung des Fischotters

Aufnahme Nummer: 2448-001 Aufnahme-Datum: 29.07.2010

Gewässername: Mühlbach
Lage: Strasburg Stadtsee
Straße: B 104
Bundesstraße
Todfunde: 0

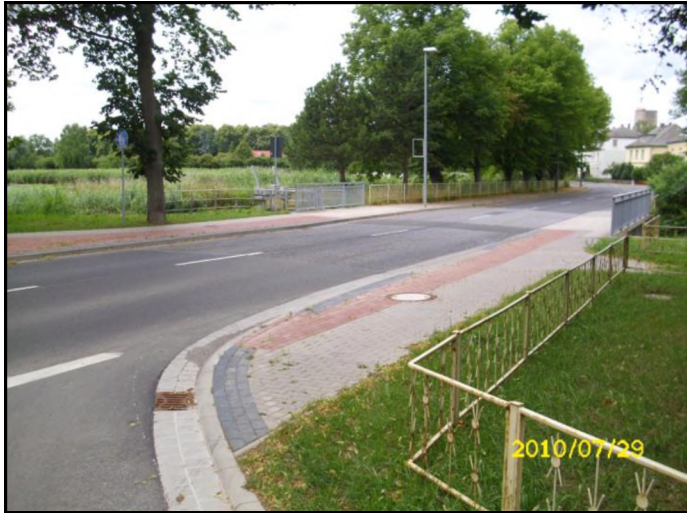
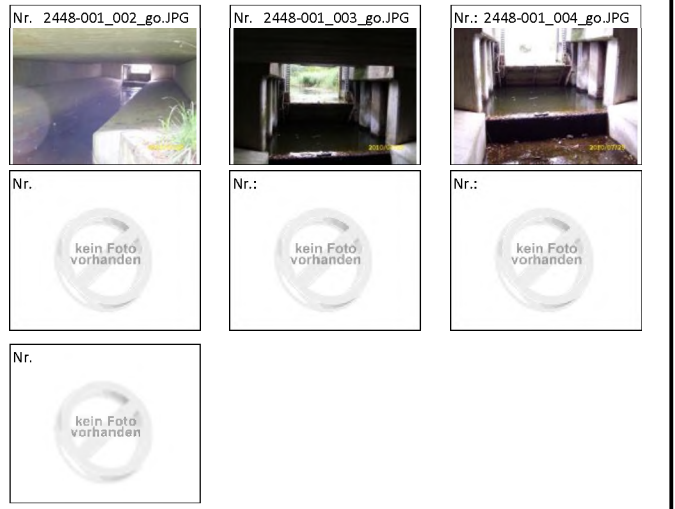
Nr.: 2448-001_001_go.JPG

Störfaktoren: Wehr/Stau , Böschung ungünstig für wandernde Tiere (zum Gewässer steiler und tiefer als Böschung zur Straße).

Ungünstiges 'Länge zu Durchmesser'-Verhältnis , Knick im Gewässerverlauf. Gefahr, dass Otter den kürzesten Weg wählen

Bedeutung im Habitatverbund: sehr hoch
Verkehrsdichte: hoch
Brückenindex: 0
Durchlass-Tauglichkeit: ungeeignet

Geschwindigkeitsbegrenzung	<input type="checkbox"/>	Bermen an Ufer anbinden	<input checked="" type="checkbox"/>
Trockenröhre einbringen	<input type="checkbox"/>	Wiesenzufahrten verlegen	<input type="checkbox"/>
		Komplexmaßnahmen notwendig	<input checked="" type="checkbox"/>
