Einschätzung von Durchlass-Bauwerken und Gefährdung des Fischotters

Aufnahme Nummer: 2448-003 Aufnahme-Datum: 29.07.2010

Gewässername: Mühlbach
Lage: Strasburg sw B104
Straße: B 104
Bundesstraße
Todfunde: 1

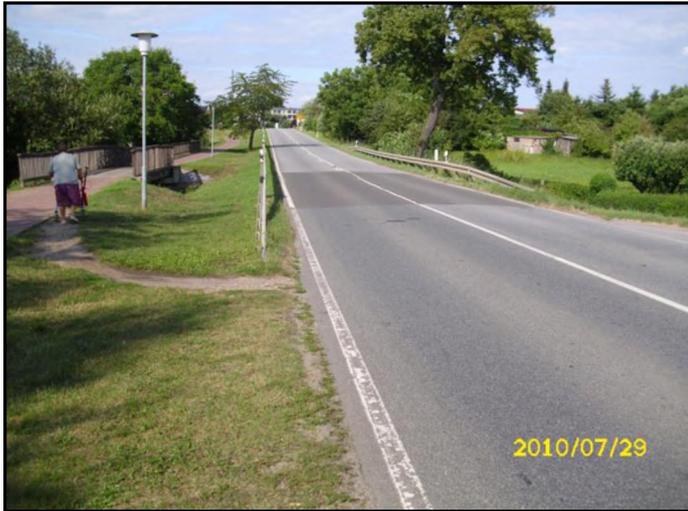
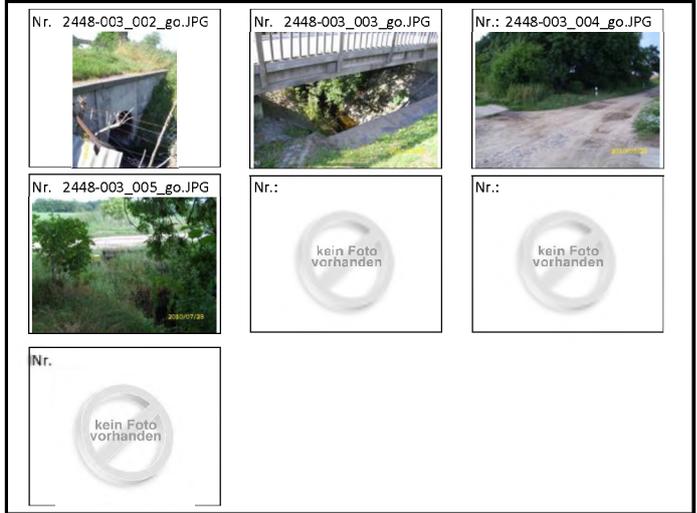
Nr.: 2448-003_001_go.JPG

Störfaktoren: Ungünstiges 'Länge zu Durchmesser'-Verhältnis , Turbulenzen oder Turbulenzengefahr nach Regen usw.

Parallelweg, der Otter aus dem Wasser und damit auf die Böschung und dichter an die Straße führt.

sonstige Störfaktoren: Uferlinie verengt oder wird vom Bauwerk unterbrochen

Brückentyp: Rohrdurchlass Durchlaß Durchmesser: k.A.

Lichte Breite [m]: 1,5
Lichte Höhe [m]: 1,2 Brückenlänge [m]: 10

Bedeutung im Habitatverbund: sehr hoch
Verkehrsdichte: hoch
Brückenindex: 0,18
Durchlass-Tauglichkeit: ungeeignet

Geschwindigkeitsbegrenzung	<input type="checkbox"/>	Bermen an Ufer anbinden	<input checked="" type="checkbox"/>
Trockenröhre einbringen	<input type="checkbox"/>	Wiesenzufahrten verlegen	<input type="checkbox"/>
		Komplexmaßnahmen notwendig	<input type="checkbox"/>
