Einschätzung von Durchlass-Bauwerken und Gefährdung des Fischotters

Aufnahme Nummer: 2448-004 Aufnahme-Datum: 29.07.2010

Gewässername: k.A.
Lage: südl. Lauenhagen
Straße: k.A.
Gleisanlage
Todfunde: 0

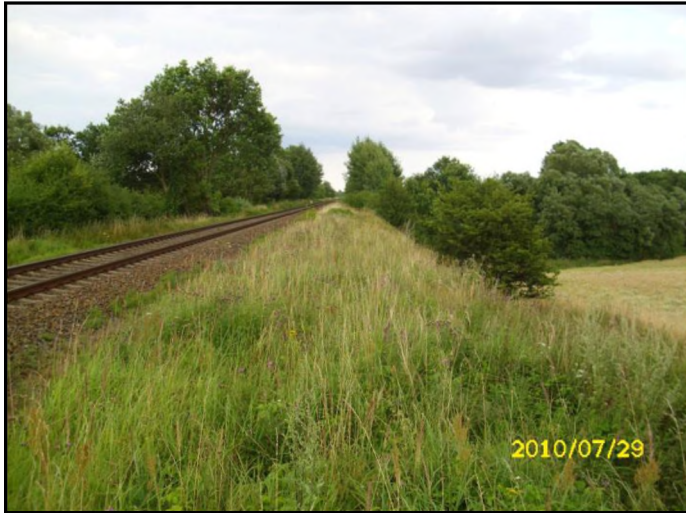
Nr.: 2448-004_001_go.JPG

Störfaktoren: Flutungsgefahr , Ungünstiges 'Länge zu Durchmesser'-Verhältnis

Uferlinie verengt oder wird vom Bauwerk unterbrochen

Bedeutung im Habitatverbund: mittel
Verkehrsdichte: gering
Brückenindex: 0,09
Durchlass-Tauglichkeit: ungeeignet

Kleines Rohr (25cm) wird offensichtlich viel von Kleinsäuern und Kleinmardern als Trockenrohr genutzt.

Trennung Wehr Durchlass	<input type="checkbox"/>	keine notwendig	<input checked="" type="checkbox"/>
Installation oberhalb Wehr	<input type="checkbox"/>	Markierstruktur Steinsch	<input type="checkbox"/>
Installation unterhalb Wehr	<input type="checkbox"/>	Markierstruktur Ufersubstrat	<input type="checkbox"/>
Entfernung Rechen	<input type="checkbox"/>	Markierstruktur Laufbohle fest	<input type="checkbox"/>
Entfernung sonstige Hindernisse	<input type="checkbox"/>	Markierstruktur Laufbohle schwimmend	<input type="checkbox"/>
Kastendurchlass/Maul eins. Berme	<input checked="" type="checkbox"/>	Markierstruktur Podest	<input type="checkbox"/>
Kastendurchlass/Maul beids. Berme	<input type="checkbox"/>	Verrohrung öffnen	<input type="checkbox"/>
Markierstruktur einseitig	<input type="checkbox"/>	Leit-/Schutzzäune notwendig	<input type="checkbox"/>
Markierstruktur beidseitig	<input type="checkbox"/>	Leitstrukturen/ -senken einrichten	<input type="checkbox"/>
