# Einschätzung von Durchlass-Bauwerken und Gefährdung des Fischotters

Aufnahme Nummer: 2448-006 Aufnahme-Datum: 29.07.2010

Gewässername: k.A.  
Lage: östl. Schwarzensee  
Straße: K 3  
Kreisstraße  
Todfunde: 0

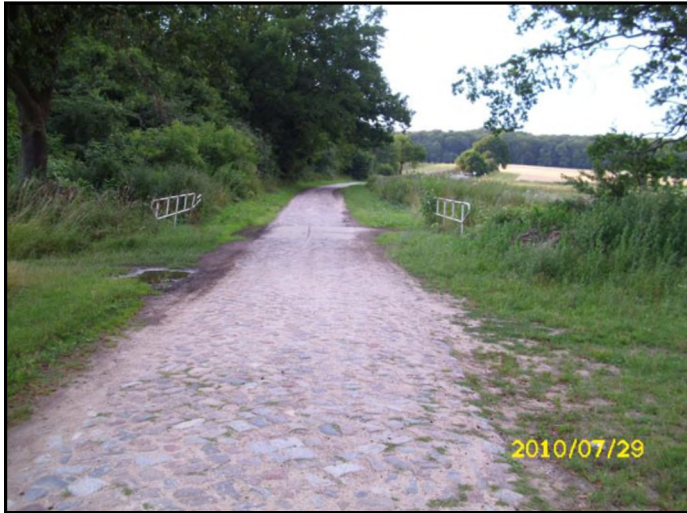
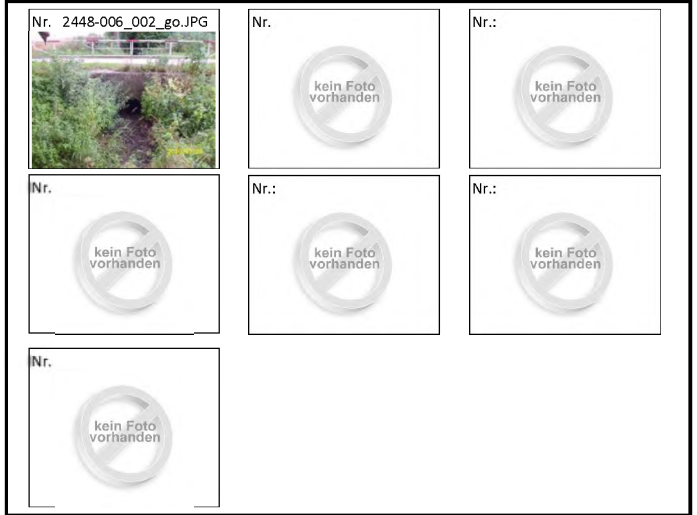
Nr.: 2448-006\_001\_go.JPG

Störfaktoren: Flutungsgefahr, Böschung ungünstig für wandernde Tiere (zum Gewässer steiler und tiefer als Böschung zur Straße).

Ungünstiges 'Länge zu Durchmesser'-Verhältnis

Bedeutung im Habitatverbund: sehr hoch  
Verkehrsdichte: mittel  
Brückenindex: 0,113  
Durchlass-Tauglichkeit: ungeeignet

Geschwindigkeitsbegrenzung	<input type="checkbox"/>	Bermen an Ufer anbinden	<input type="checkbox"/>
Trockenröhre einbringen	<input checked="" type="checkbox"/>	Wiesenzufahrten verlegen	<input type="checkbox"/>
		Komplexmaßnahmen notwendig	<input type="checkbox"/>
