# Einschätzung von Durchlass-Bauwerken und Gefährdung des Fischotters

Aufnahme Nummer: 2448-007 Aufnahme-Datum: 29.07.2010

Gewässername: k.A.  
Lage: Klepelshagen  
Straße: K 3  
Kreisstraße  
Totfunde: 0

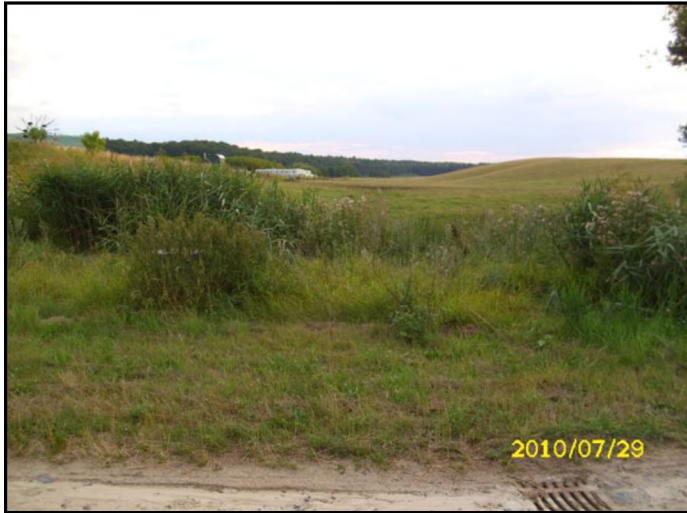
Nr.: 2448-007\_001\_he.JPG

Brückentyp: Rohrdurchlass Durchlaß Durchmesser: k.A.

Bedeutung im Habitatverbund: sehr hoch  
Verkehrsdichte: mittel  
Brückenindex: 0  
Durchlass-Tauglichkeit: ungeeignet

Geschwindigkeitsbegrenzung	<input checked="" type="checkbox"/>	Bermen an Ufer anbinden	<input type="checkbox"/>
Trockenröhre einbringen	<input type="checkbox"/>	Wiesenzufahrten verlegen	<input type="checkbox"/>
		Komplexmaßnahmen notwendig	<input type="checkbox"/>
