Einschätzung von Durchlass-Bauwerken und Gefährdung des Fischotters

Aufnahme Nummer: 2448-008 Aufnahme-Datum: 29.07.2010

Gewässername: Knüppelgraben
Lage: südl. Gehren
Straße: K 3
Kreisstraße
Todfunde: 0

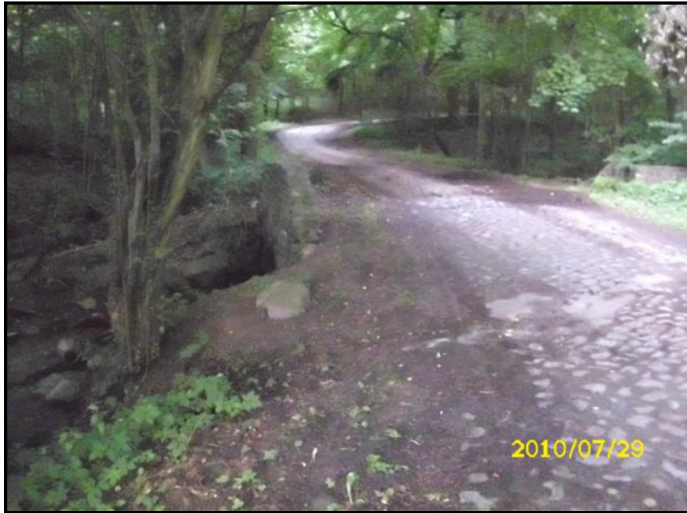
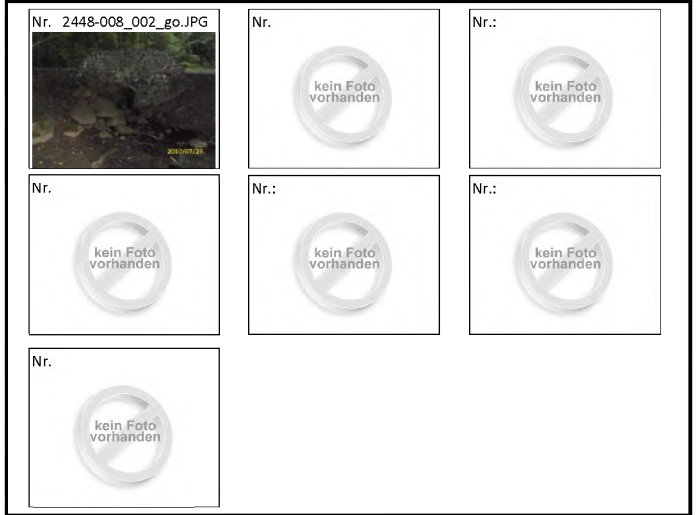
Nr.: 2448-008_001_go.JPG

Störfaktoren: Flutungsgefahr, Böschung ungünstig für wandernde Tiere (zum Gewässer steiler und tiefer als Böschung zur Straße).

Ungünstiges 'Länge zu Durchmesser'-Verhältnis, Knick im Gewässerverlauf. Gefahr, dass Otter den kürzesten Weg wählen

Bedeutung im Habitatverbund: sehr hoch
Verkehrsdichte: mittel
Brückenindex: 0,099
Durchlass-Tauglichkeit: ungeeignet

Geschwindigkeitsbegrenzung	<input checked="" type="checkbox"/>	Bermen an Ufer anbinden	<input type="checkbox"/>
Trockenröhre einbringen	<input type="checkbox"/>	Wiesenzufahrten verlegen	<input type="checkbox"/>
		Komplexmaßnahmen notwendig	<input type="checkbox"/>
