Einschätzung von Durchlass-Bauwerken und Gefährdung des Fischotters

Aufnahme Nummer: 2448-009 Aufnahme-Datum: 30.07.2010

Gewässername: Knüppelbach
Lage: Gehren Ausbau
Straße: K 4
Kreisstraße
Todfunde: 1

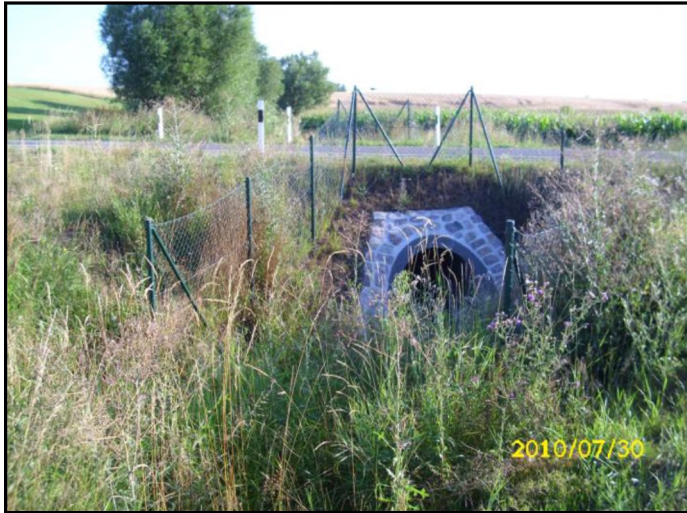
Nr.: 2448-009_001_go.JPG

Störfaktoren: Böschung ungünstig für wandernde Tiere (zum Gewässer steiler und tiefer als Böschung zur Straße). , Ungünstiges 'Länge zu Durchmesser'-Verhältnis

Uferlinie verengt oder wird vom Bauwerk unterbrochen

Bedeutung im Habitatverbund: sehr hoch
Verkehrsdichte: mittel
Brückenindex: 0,188
Durchlass-Tauglichkeit: ungeeignet

Zaun hält die an der Böschung wandernden Tiere nicht zurück (Trittsiegel). Diese Gestaltung der Böschung mit beidseitig einem bequemen Feld-/Wanderweg ist problematisch, abstufen kann helfen.

Geschwindigkeitsbegrenzung	<input type="checkbox"/>	Bermen an Ufer anbinden	<input checked="" type="checkbox"/>
Trockenröhre einbringen	<input checked="" type="checkbox"/>	Wiesenzufahrten verlegen	<input type="checkbox"/>
		Komplexmaßnahmen notwendig	<input type="checkbox"/>
