Einschätzung von Durchlass-Bauwerken und Gefährdung des Fischotters

Aufnahme Nummer: 2448-010 Aufnahme-Datum: 30.07.2010

Gewässername: Knüppelbach
Lage: Neuensund
Straße: K 4
Kreisstraße
Todfunde: 0

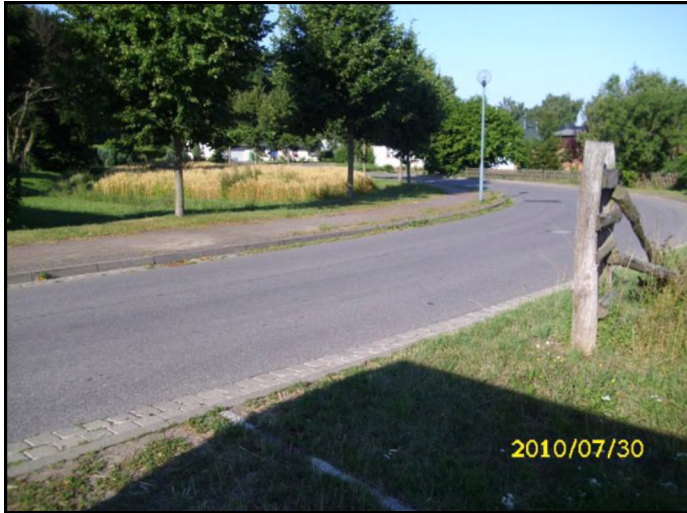
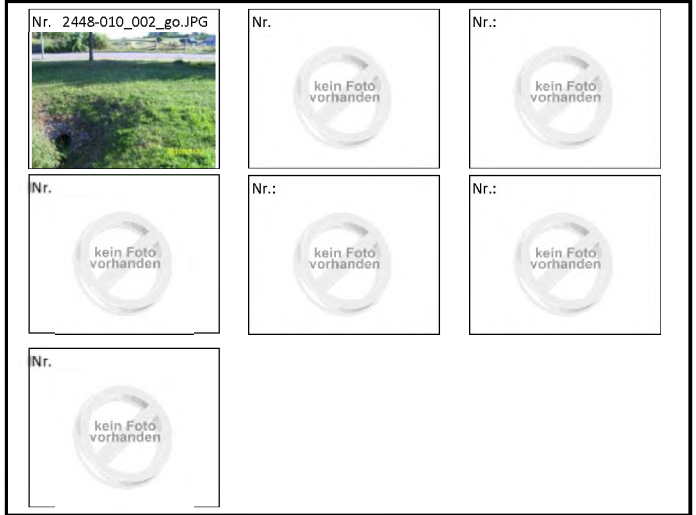
Nr.: 2448-010_001_go.JPG

Störfaktoren: Flutungsgefahr, Böschung ungünstig für wandernde Tiere (zum Gewässer steiler und tiefer als Böschung zur Straße).

Ungünstiges 'Länge zu Durchmesser'-Verhältnis

Brückentyp: Rohrdurchlass Durchlaß Durchmesser: k.A.

Lichte Breite [m]: 0,6
Lichte Höhe [m]: 0,4 Brückenlänge [m]: 23

Bedeutung im Habitatverbund: mittel
Verkehrsdichte: mittel
Brückenindex: 0,01
Durchlass-Tauglichkeit: ungeeignet

Geschwindigkeitsbegrenzung	<input type="checkbox"/>	Bermen an Ufer anbinden	<input type="checkbox"/>
Trockenröhre einbringen	<input checked="" type="checkbox"/>	Wiesenzufahrten verlegen	<input type="checkbox"/>
		Komplexmaßnahmen notwendig	<input type="checkbox"/>
