Einschätzung von Durchlass-Bauwerken und Gefährdung des Fischotters

Aufnahme Nummer: 2448-011

Aufnahme-Datum: 30.07.2010

Gewässername: k.A.
Lage: Rothemühl, 400m südl.
Straße: L 32
Landesstraße
Totfunde: 1

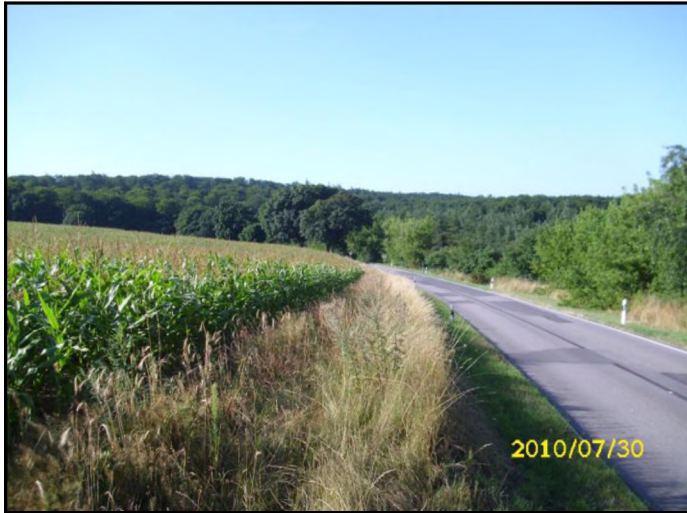
Nr.: 2448-011_001_go.JPG

Otter kann aus der Moorniederung entlang einer Gehölzreihe hochgewechselt sein. Oder am blind endenden Gr. weiter südlich hoch u. dann an der Str. entlang. Ein Ziel oder eine eindeutige Linie ist hier nicht erkennbar u. damit auch keine mögliche Maßnahmen.
