Einschätzung von Durchlass-Bauwerken und Gefährdung des Fischotters

Aufnahme Nummer: 2449-002 Aufnahme-Datum: 29.07.2010

Gewässername: Kuhgraben
Lage: Pasewalk Nord Kuhgraben
Straße: k.A.
sonstige Straße
Todfunde: 0

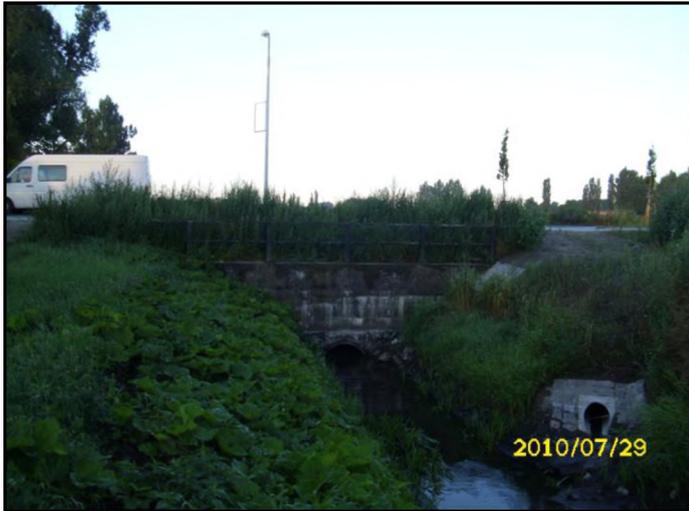
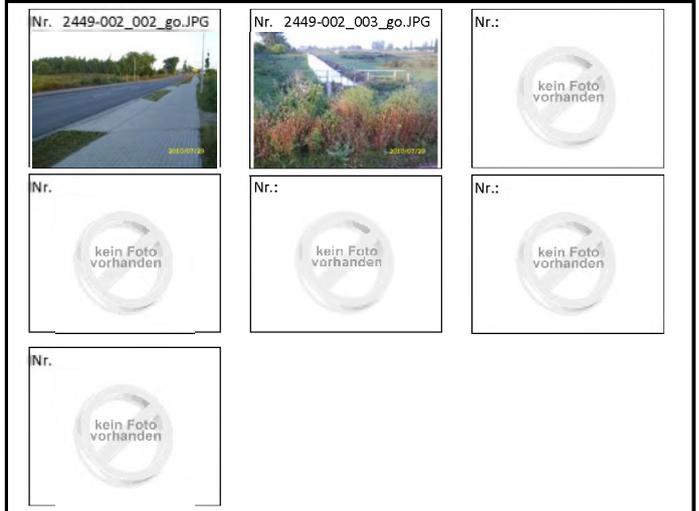
Nr.: 2449-002_001_go.JPG

Störfaktoren: Wehr/Stau , Durchlass vollständig geflutet , Böschung ungünstig für wandernde Tiere (zum Gewässer steiler und tiefer als Böschung zur Straße).

Ungünstiges 'Länge zu Durchmesser'-Verhältnis , Zufahrt Wiese/Feld, der Otter aus dem Wasser und damit auf die Böschung und dichter an die Straße führt.

Bedeutung im Habitatverbund: sehr hoch
Verkehrsdichte: hoch
Brückenindex: 0
Durchlass-Tauglichkeit: ungeeignet
