Einschätzung von Durchlass-Bauwerken und Gefährdung des Fischotters

Aufnahme Nummer: 2449-004 Aufnahme-Datum: 29.07.2010

Gewässername: Uecker
Lage: Pasewalk Nord Uecker Bahn
Straße: k.A.
Gleisanlage
Todfunde: 0

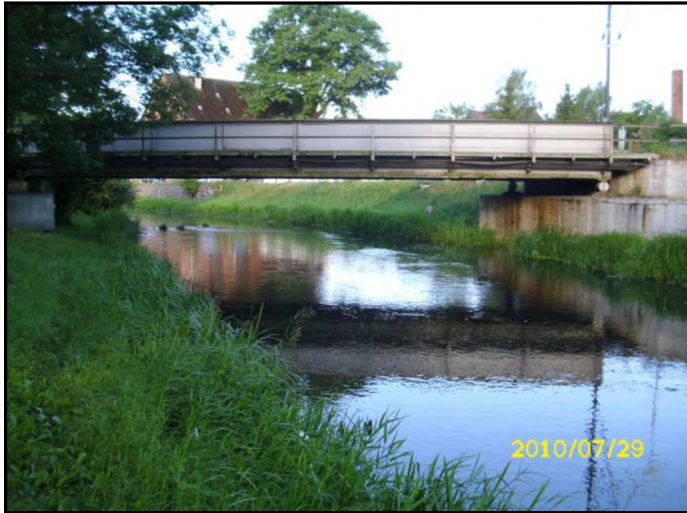
Nr.: 2449-004_001_go.JPG

Störfaktoren: Böschung ungünstig für wandernde Tiere (zum Gewässer steiler und tiefer als Böschung zur Straße). , Turbulenzen oder Turbulenzengefahr nach Regen usw.

Uferlinie verengt oder wird vom Bauwerk unterbrochen

Bedeutung im Habitatverbund: sehr hoch
Verkehrsdichte: gering
Brückenindex: 5
Durchlass-Tauglichkeit: bedingt geeignet

| Kastendurchlass/Maul eins. Berme | <input type="checkbox"/> | Markierstruktur Podest | <input checked="" type="checkbox"/> |
| Kastendurchlass/Maul beids. Berme | <input checked="" type="checkbox"/> | Verrohrung öffnen | <input type="checkbox"/> |
