Einschätzung von Durchlass-Bauwerken und Gefährdung des Fischotters

Aufnahme Nummer: 2449-006 Aufnahme-Datum: 29.07.2010

Gewässername: Kuhgraben
Lage: B104 bei Pasewalk Kuhgraben
Straße: B 104
Bundesstraße
Totfunde: 1

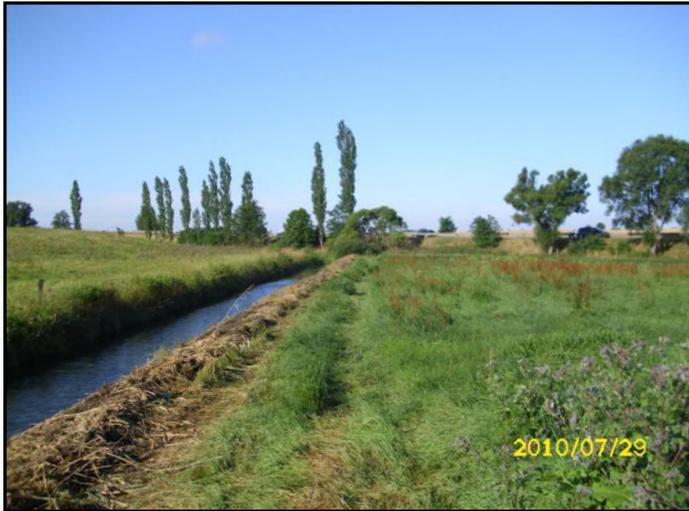
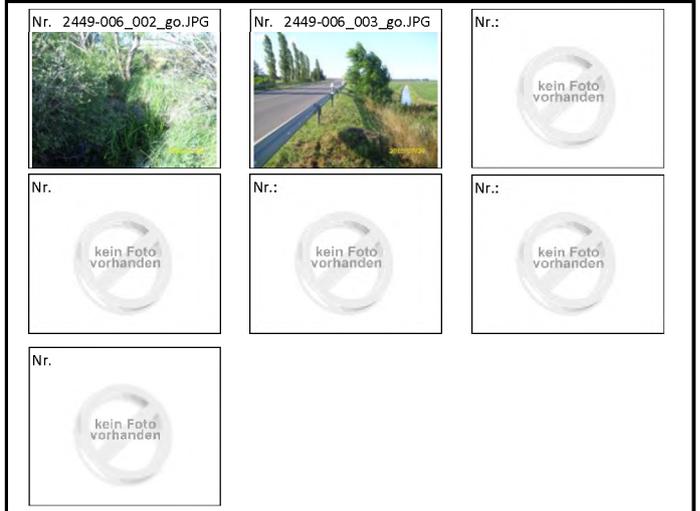
Nr.: 2449-006_001_go.JPG

Störfaktoren: Durchlass vollständig geflutet , Ungünstiges 'Länge zu Durchmesser'-Verhältnis

Knick im Gewässerverlauf. Gefahr, dass Otter den kürzesten Weg wählen

Bedeutung im Habitatverbund: sehr hoch
Verkehrsdichte: hoch
Brückenindex: 0
Durchlass-Tauglichkeit: ungeeignet

Totfundangaben nicht genau. Hier als auch an dem blind endend. Gr. ca. 270m weiter südl. kann es zu Wechsell u. Verlusten kommen. Bei d. Querung wäre ein Trockendurchlass eine sinnvolle Maßn. u. bei Straßenneubau ein ottergerechter Durchgang in Höhe des GEW.
